**Kurzexpertise**

**Energetische Sanierung des Rathauses in Eitorf**

**Detmar Schaumburg**  
**Januar 2012**

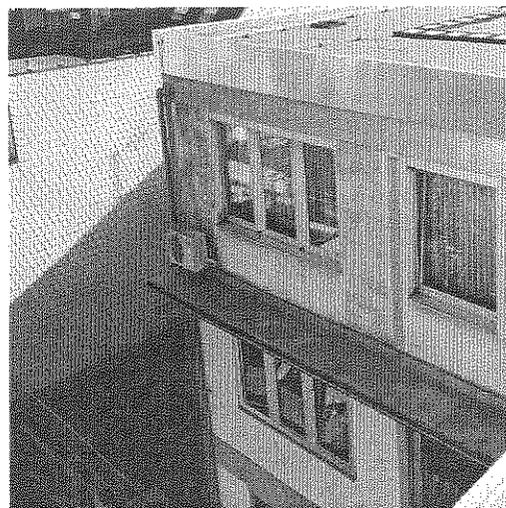
Beim Rathausgebäude handelt es sich offensichtlich um einen Betonskelettbau. Die Felder zwischen den tragenden Betonteilen sind ausgemauert. Der größere Teil der Fassade ist verputzt. Die straßenseitige Flächen sind mit einer Vorhangfassade versehen. Die verputzten Teile der Fassade sind weitgehend mechanisch intakt. Insbesondere im Bereich der Betonteile finden sich an manchen Stellen allerdings Putzrisse und auch kleinere Betonschäden. Wärmetechnisch ist die Fassade sehr schlecht. Dies gilt in besonderem Maß für die Betonfertigteile. Optisch ist die Fassade verschmutzt und unansehnlich (siehe Abb. 1).

*Abbildung 1: verputzte Fassade, teils stark verschmutzt*

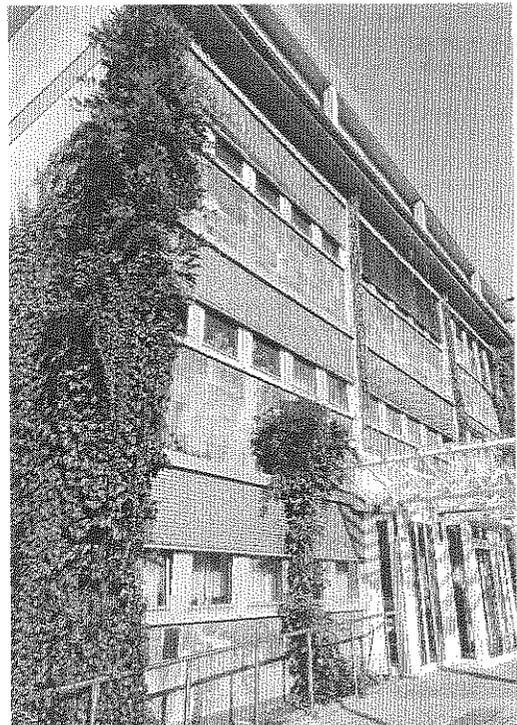
Die Vorhangfassade (siehe Abb. 2) wurde offensichtlich bereits nachträglich zusätzlich befestigt. Die Vorhangplatten wurden mit zu geringem Einbauspiel verbaut und sind stark verwittert. Mittelfristig ist hier eine Sanierung vorzusehen. Wärmetechnisch ist diese Fassade durch die hinter den Fassadenplatten eingeschlossene Luftschicht geringfügig besser als die sonstigen Außenbauteile.

Abbildung 2: Straßenseite mit verwitterter Vorhangfassade

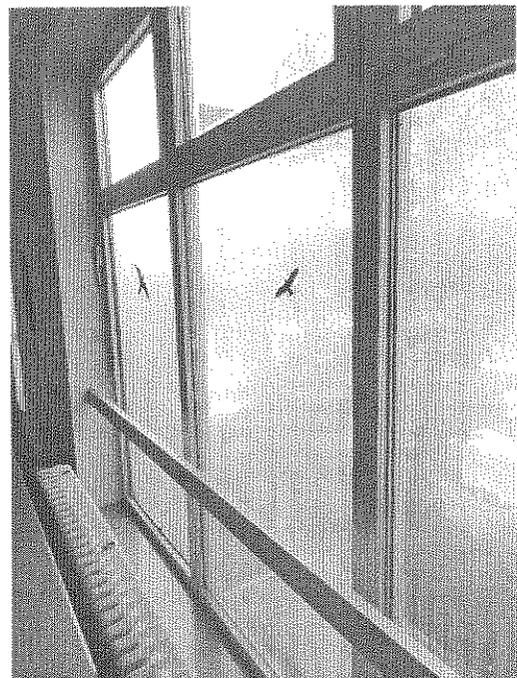
Einige Fenster in den Fluren weisen offensichtlich defekte Scheibenzwischenräume auf (siehe Abb. 3). Die Fensterscheiben sind blind und müssen ausgetauscht werden. Da die Ursache für die Schäden vermutlich zumindest teilweise bei den konstruktiv schlechten

Abbildung 3: Blinde Verglasung in Flurfenstern

Rahmen liegt, ist ein alleiniger Glastausch nicht sinnvoll. Die Fenster müssen also vollständig erneuert werden.

- Austausch der defekten Flurfenster gegen hoch wärmegeämmte Fenster mit Dreifachverglasung. Dabei sollten Brüstungen mit hochdämmenden Steinen aufgemauert und deutlich kleinere Fenster eingesetzt werden. Teils kann zur Investitionskosteneinsparung auf bewegliche Fensterelemente verzichtet werden. Die Fenster sollten so eingebaute werden, daß später eine Dämmung der Laibung mit hoher Dämmstärke (> 8 cm) möglich ist.
- Reparatur der Betonschäden
- Überprüfung der Kesselleistung und Anpassung an den realen Bedarf durch neue Brenneinstellung
