Ingenieurbüro Matthias Witzel

Untersuchungsbericht

Nr.: 1091

Auftraggeber:	Gemeinde Eitorf Amt für Bauen und Umwelt Gebäudewirtschaft und Hochbau Markt 1, 53783 Eitorf
Vertreten durch:	Herr Hanns-Friedrich Kröhne
Objekt:	Hermann- Weber-Bad Am Eichelkamp 14 53783 Eitorf
Bauteile:	Betonbauteile
Auftrag gemäß Angebot vom:	20.07.2012

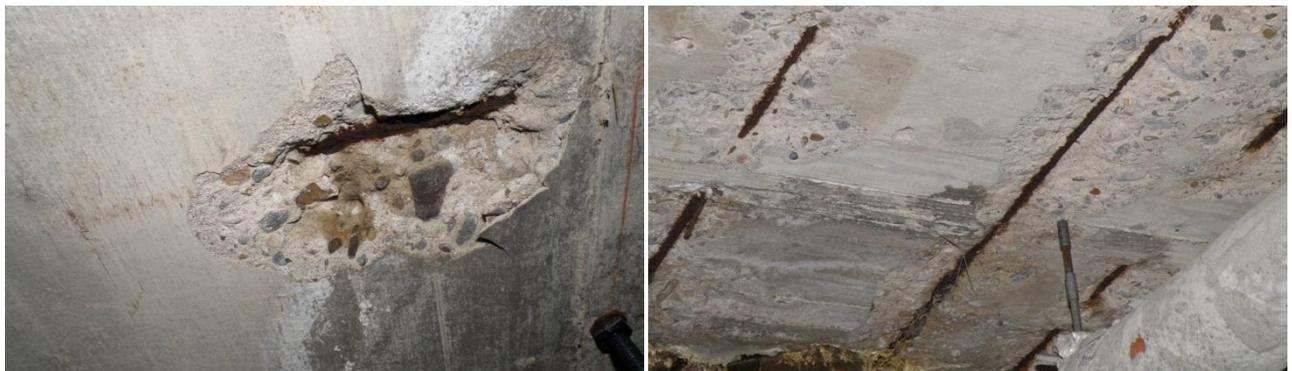
Raum 1: Großflächige Abplatzungen über korrodierender Bewehrung an der Decke und dem Unterzug, Außerdem Ausblühungen auf der Betonoberfläche und ein größerer Verdichtungsfehler an der Wand zu Raum 2

Bilder 4.1 und 4.2: Bewehrungskorrosion an der Decke Raum 1

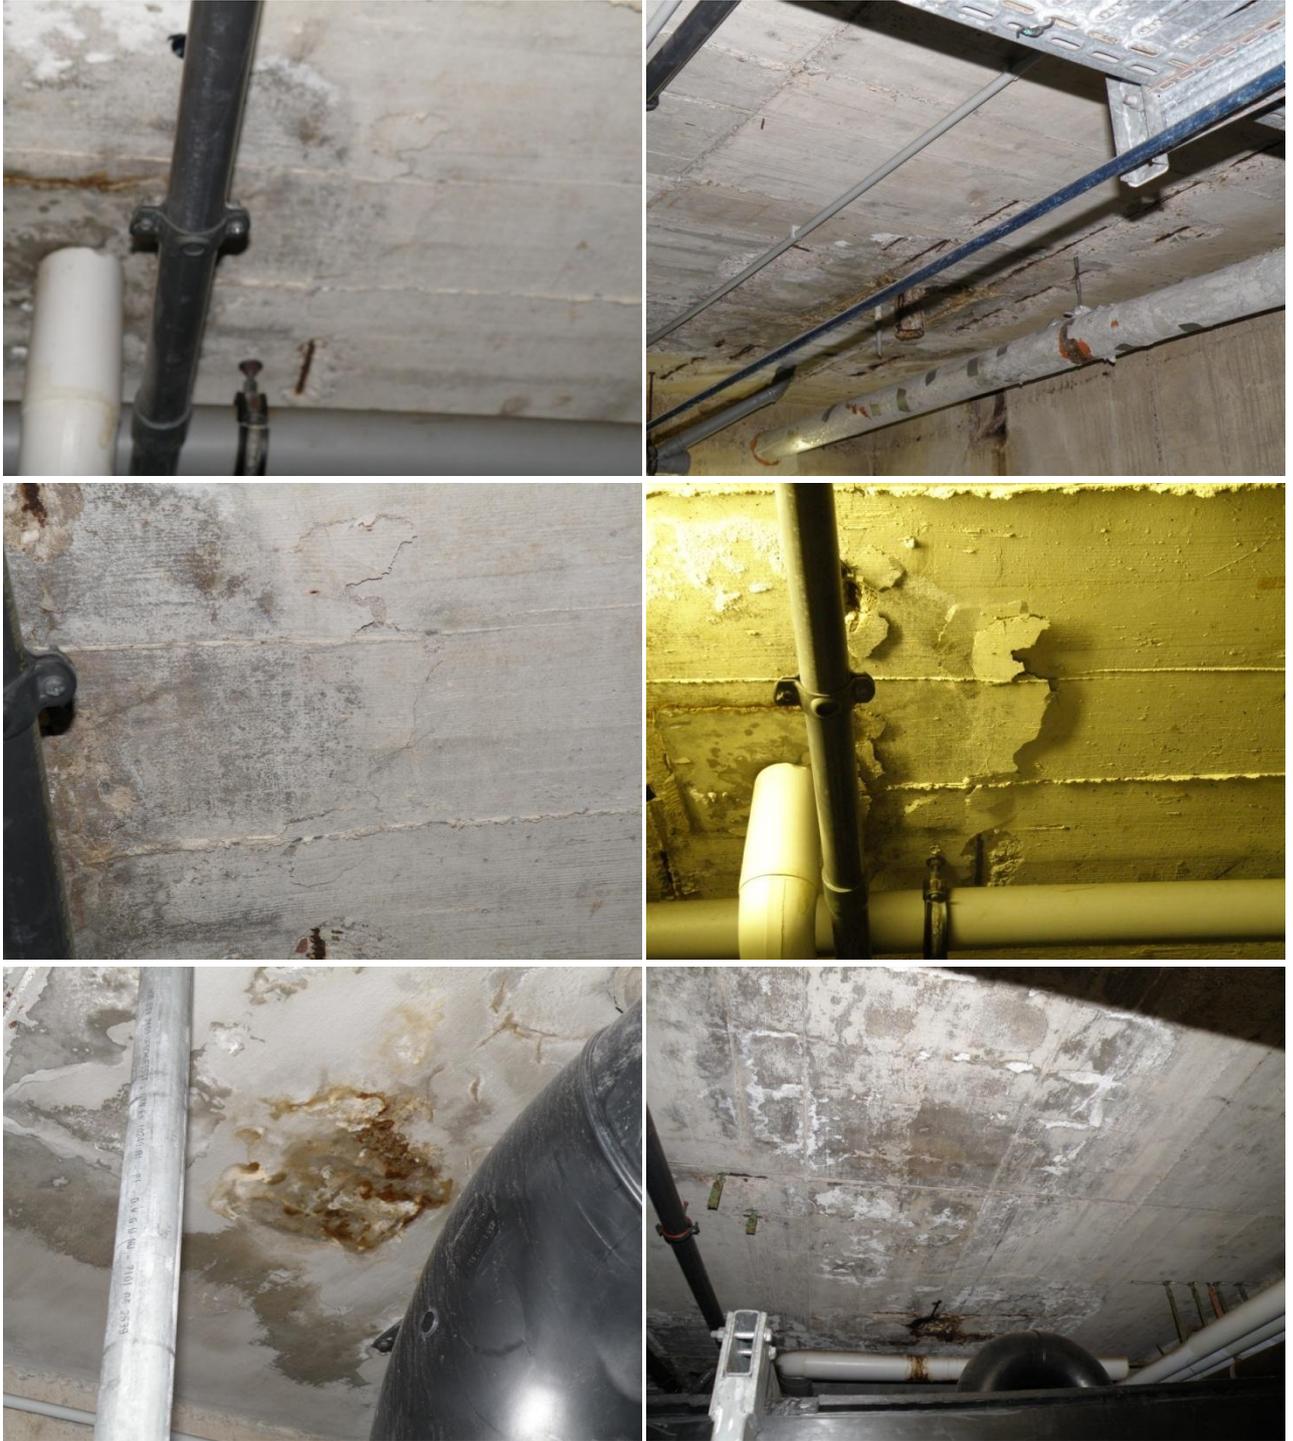
Bilder 4.3 bis 4.8: Bewehrungskorrosion mit Abplatzungen an der Decke Raum 1 in unterschiedlichen Ausprägungen und Stadien

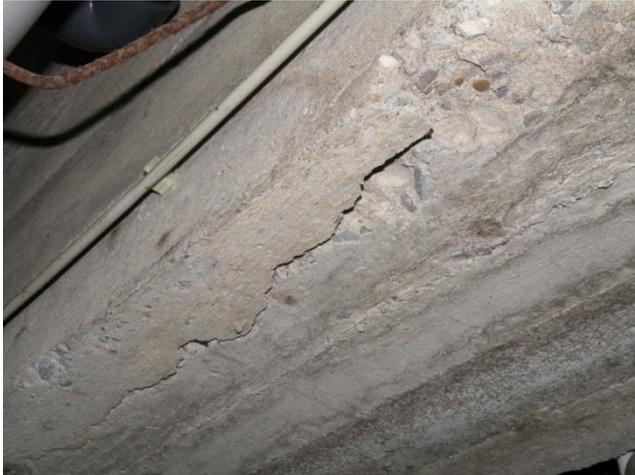
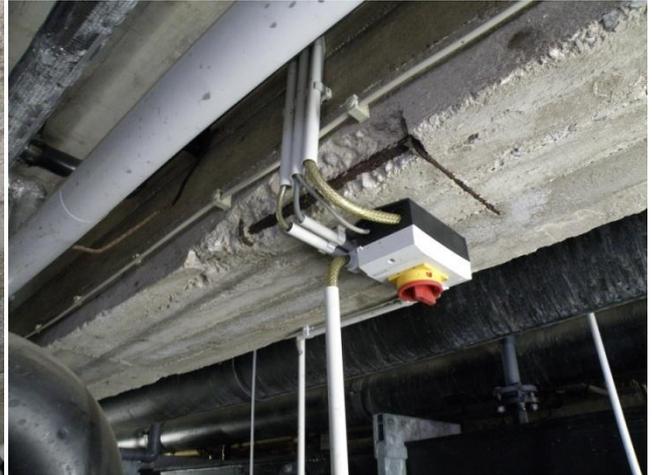
Bilder 4.9 und 4.10: Bewehrungskorrosion am Unterzug

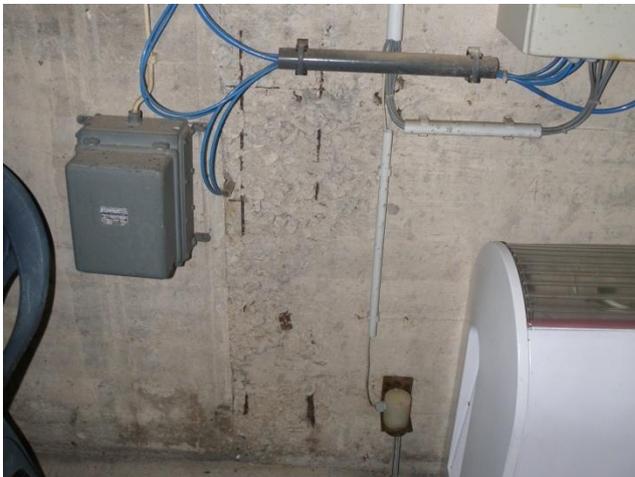
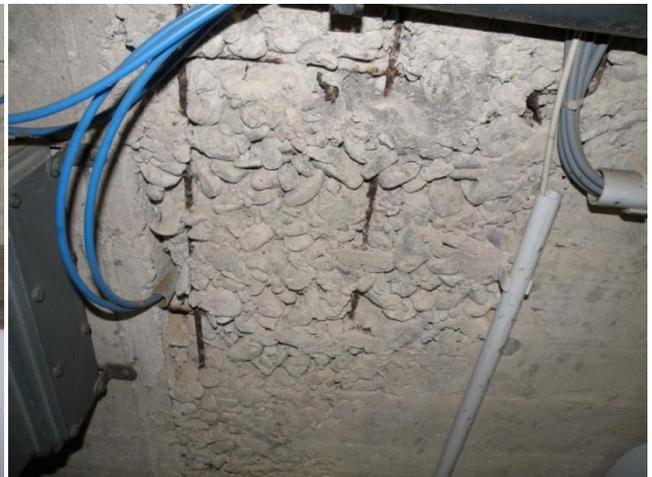
Bilder 4.11 und 4.12: Bewehrungskorrosion infolge Verdichtungsfehler / Kiesnest an der Wand zu Raum 2

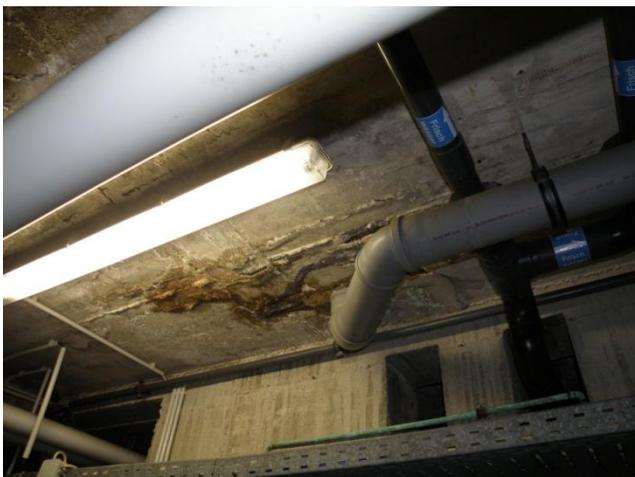
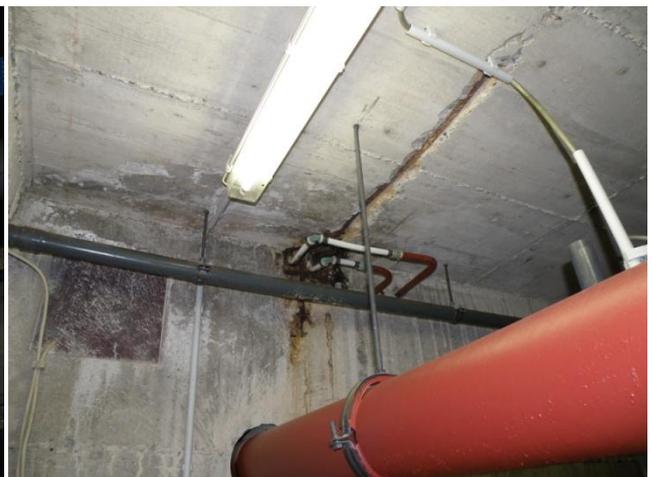
Bilder 4.13 und 4.14: beginnende Bewehrungskorrosion und Ausblühungen in Raum 3

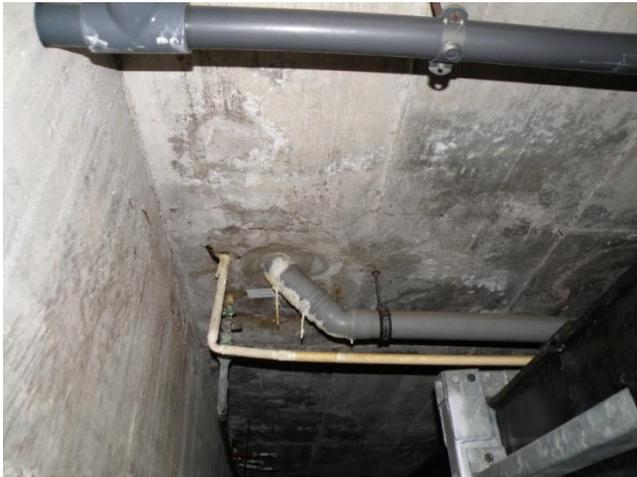
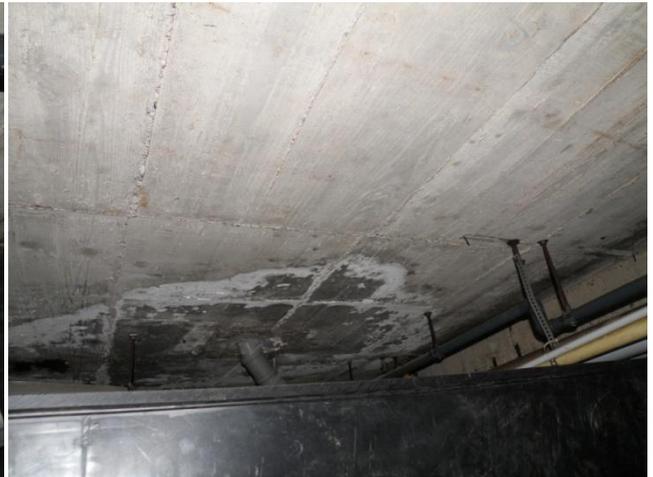
Raum 2: Abplatzungen über korrodierender Bewehrung an der Decke und Ausblühungen

Bilder 4.15 und 4.16: Ausblühungen infolge Undichtigkeiten in Raum 2

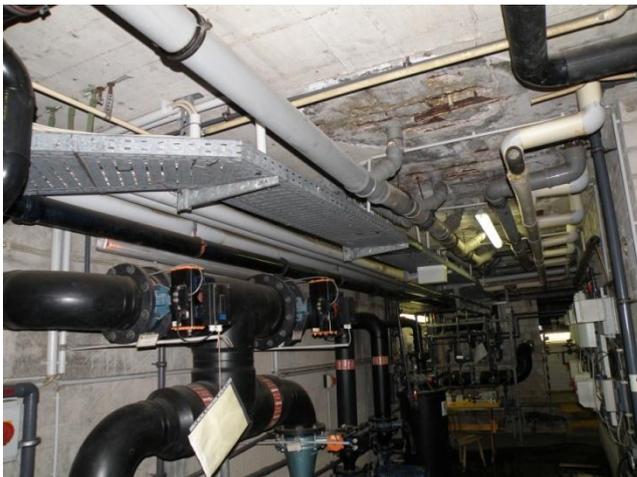
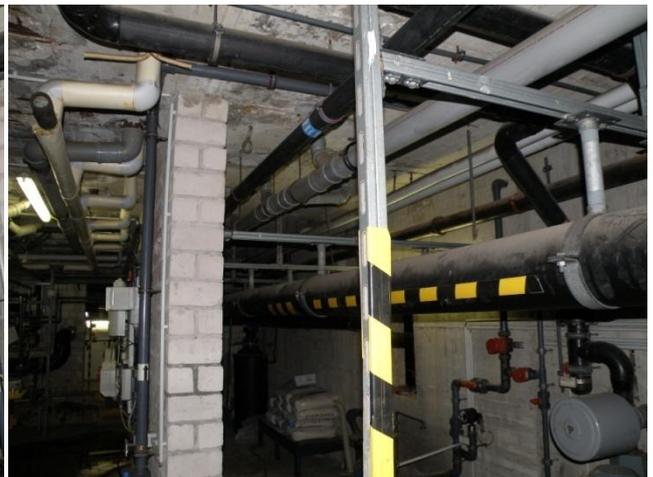
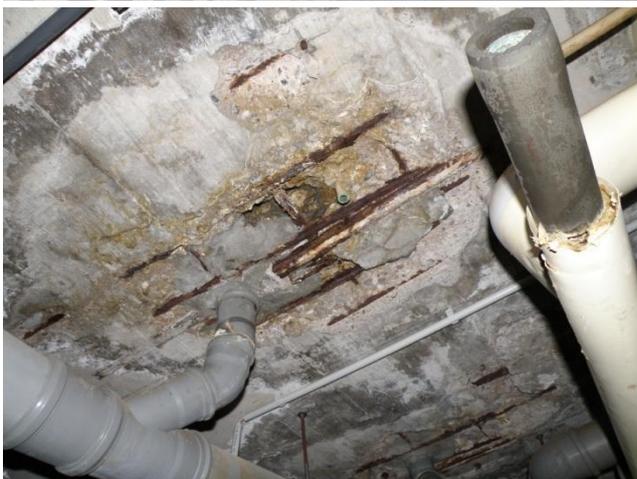
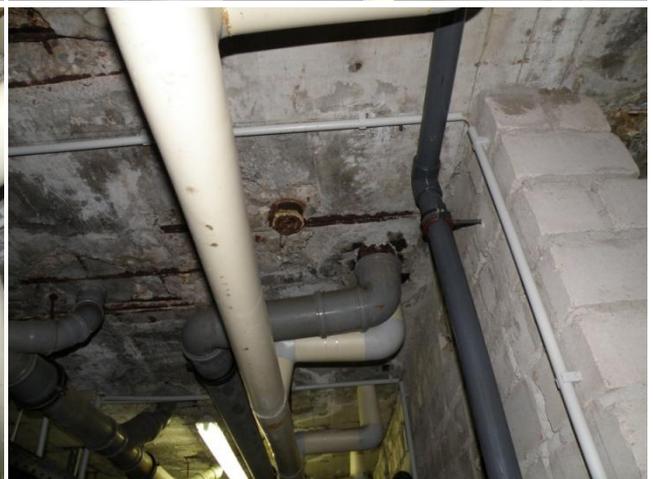
Raum 3: Abplatzungen über korrodierender Bewehrung an der Decke

Bilder 4.17 bis 4.20: z. T. erhebliche Bewehrungskorrosion in Raum 3

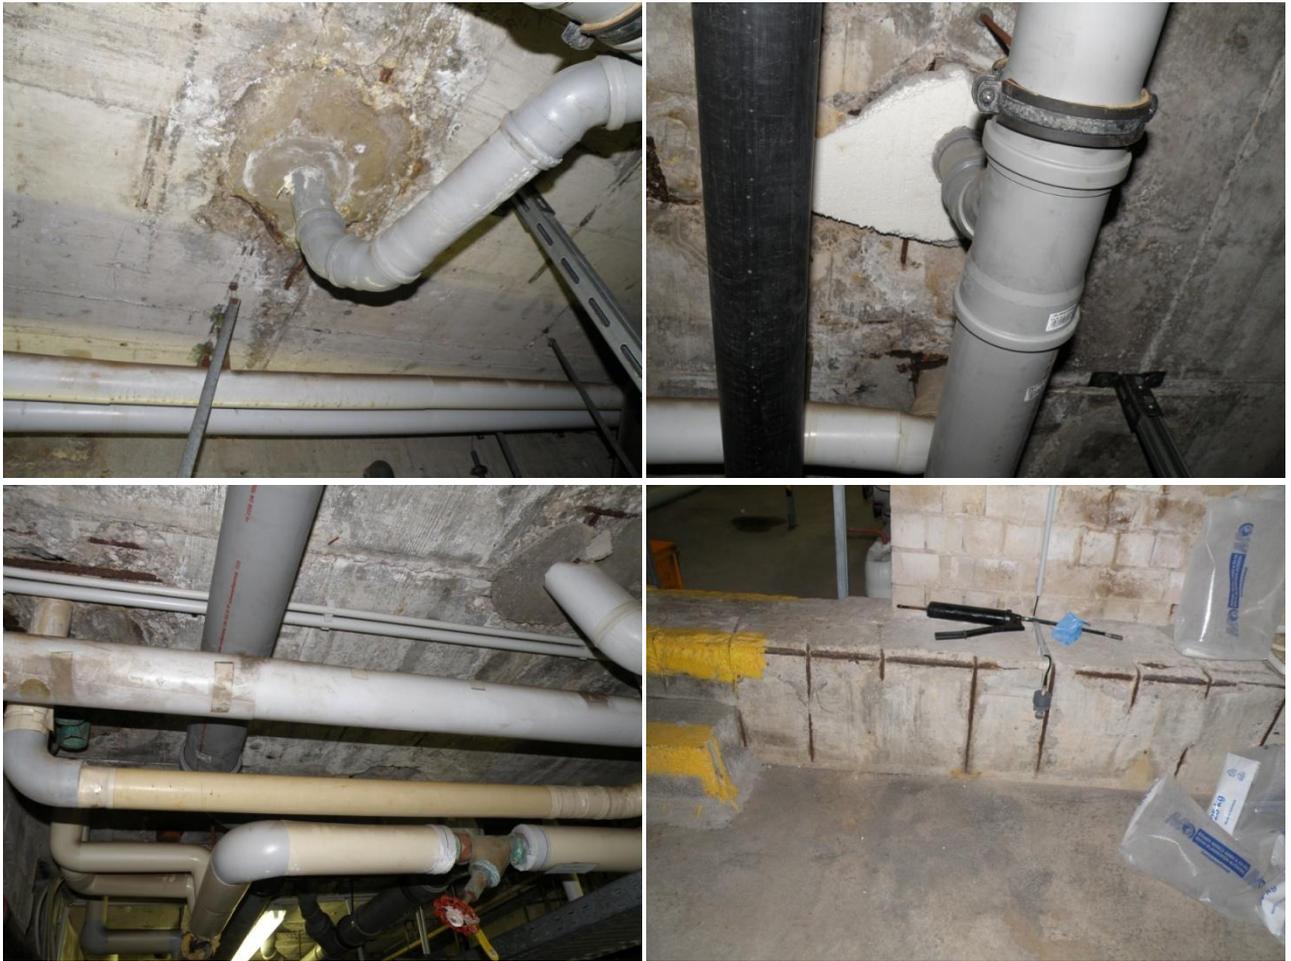
Bilder 4.21 bis 4.24: z. T. erhebliche Bewehrungskorrosion in Raum 3

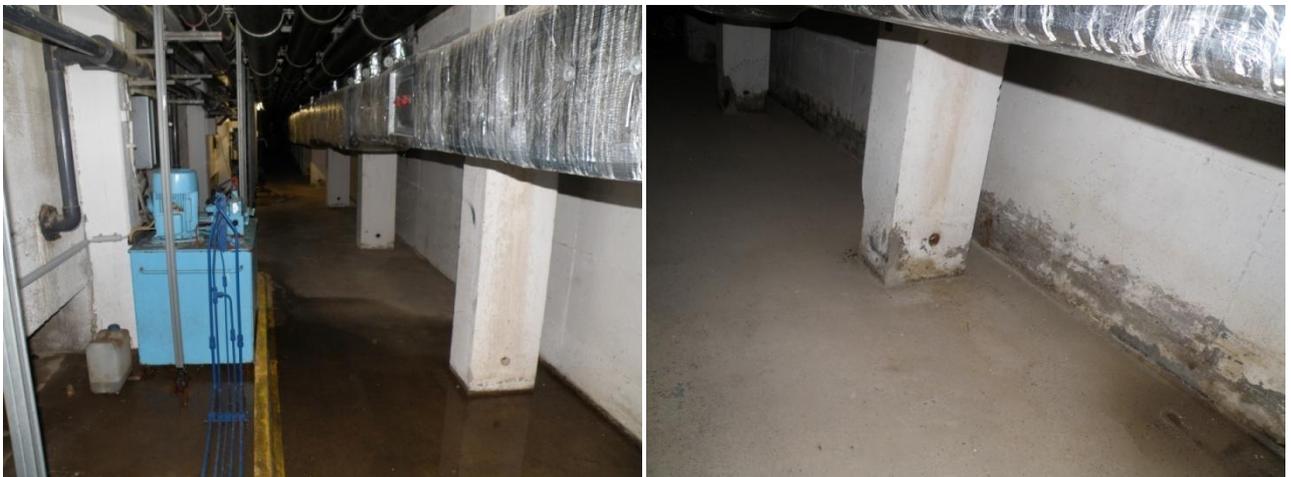
Raum 4: Abplatzungen über korrodierender Bewehrung an vorwiegend an Stützenfüßen und Teilen der Decke, massive Abplatzungen am Deckenrand zu Raum 6 mit nahezu vollständig freiliegender Bewehrung scheinbar ständig stehendes Wasser im Gang zur Außenwand

Bilder 4.25 und 4.26: Stehendes Wasser im Gang an der Außenwand und deutlich erkennbare aufsteigende Feuchtigkeit

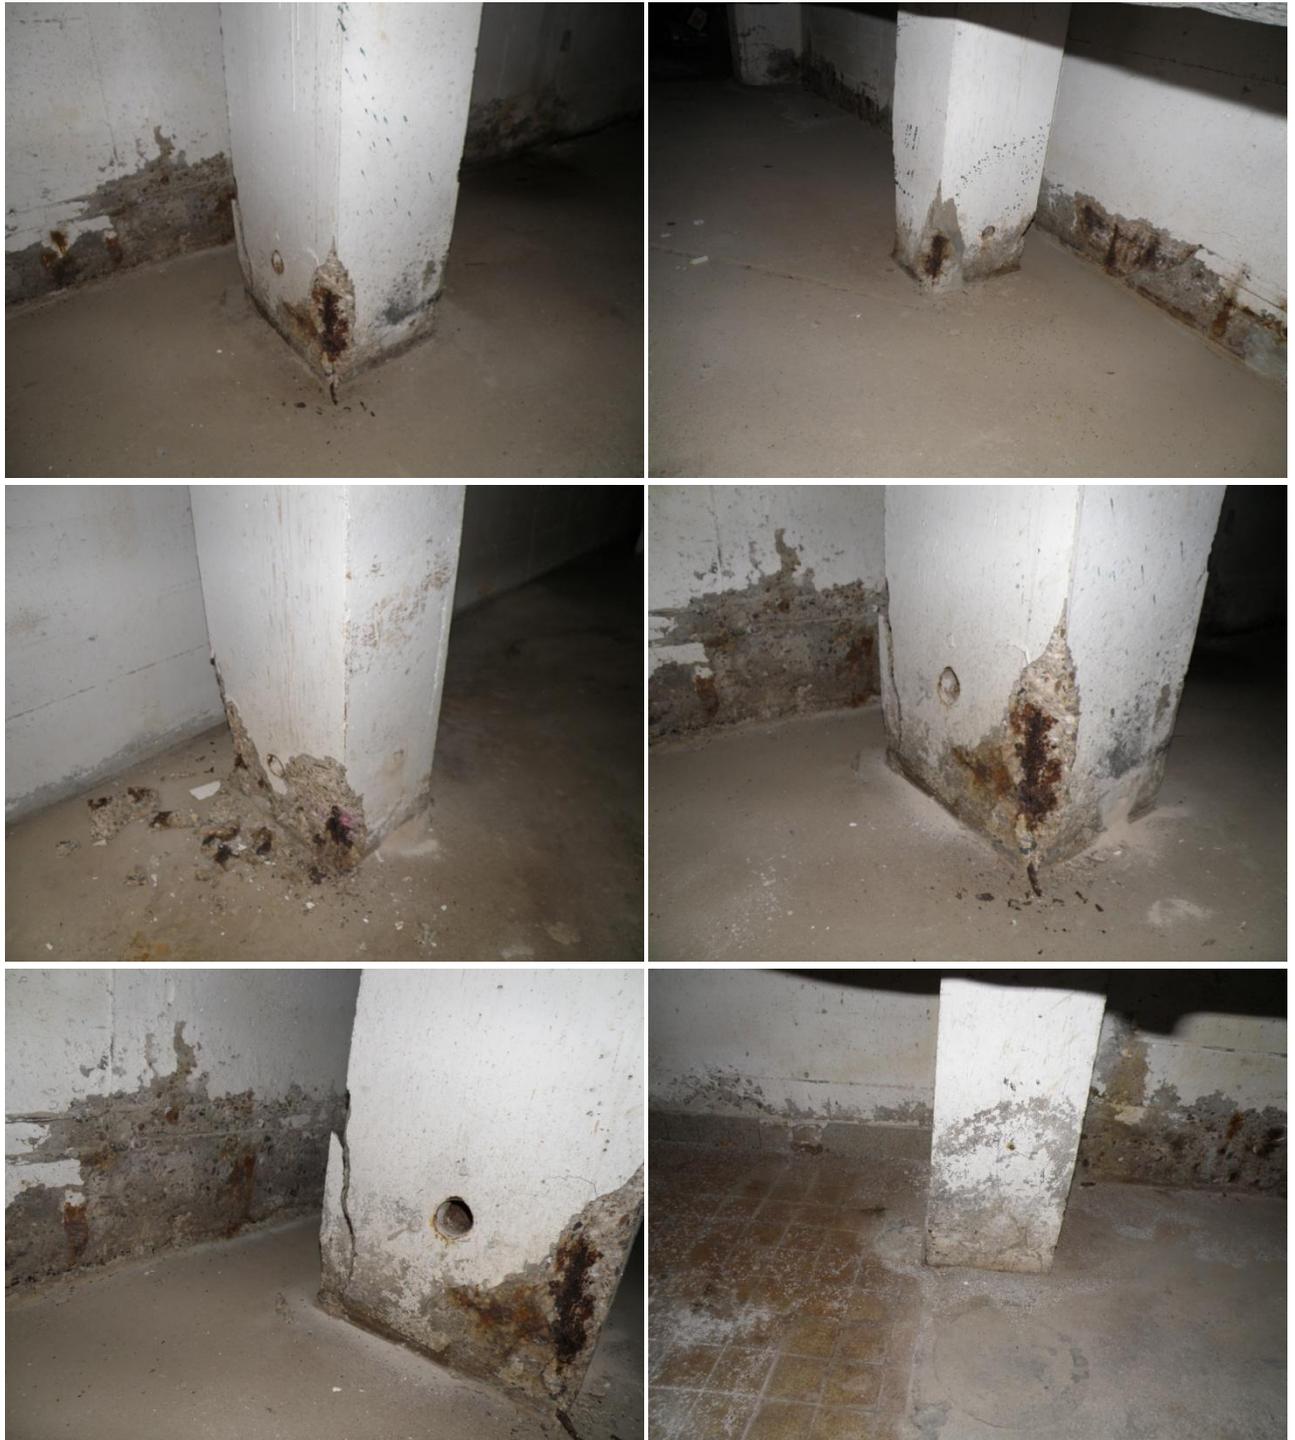
Bilder 4.27 bis 4.32: Abplatzungen über korrodierender Bewehrung an Stützenfüßen und am Wandfuß der Außenwand

Das Schadensbild an den Stützen und an der Außenwand in Raum 4 ist dagegen ausschließlich auf eine chloridinduzierte Korrosion zurückzuführen. An den Fertigteilstützen wurden Proben aus unterschiedlichen Höhenlagen genommen um die Auswirkungen des Chlorideintrags nicht nur in Tiefen sondern auch in einem Höhenprofil zu ersehen. Instandsetzungsbedarf besteht für die unteren 25 cm der Stützen an der Außenwand. An der Eckstütze des Schwimmbeckens, an der in der Vergangenheit schon ein Instandsetzungsversuch unternommen wurde, ist die Eintraghöhe der Chloride deutlich über 50 cm.

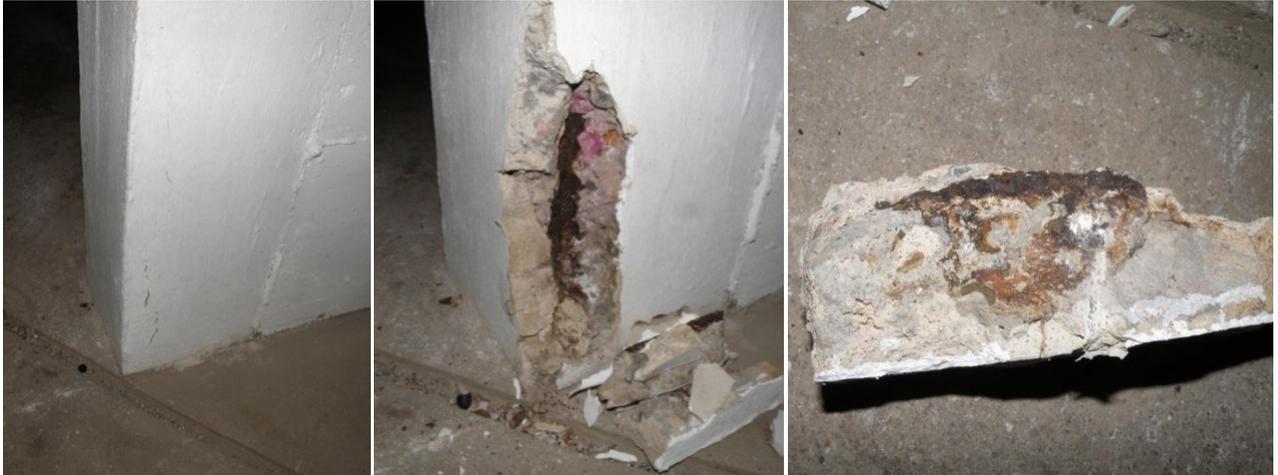
Bilder 4.33 bis 4.35: Eckstütze am Schwimmbecken vor und nach der Stemmprobe, deutliche Schalenbildung Diese Ecke wurde bereits in der Vergangenheit reprofiliert, ohne die Ursache des Schadens abzustellen

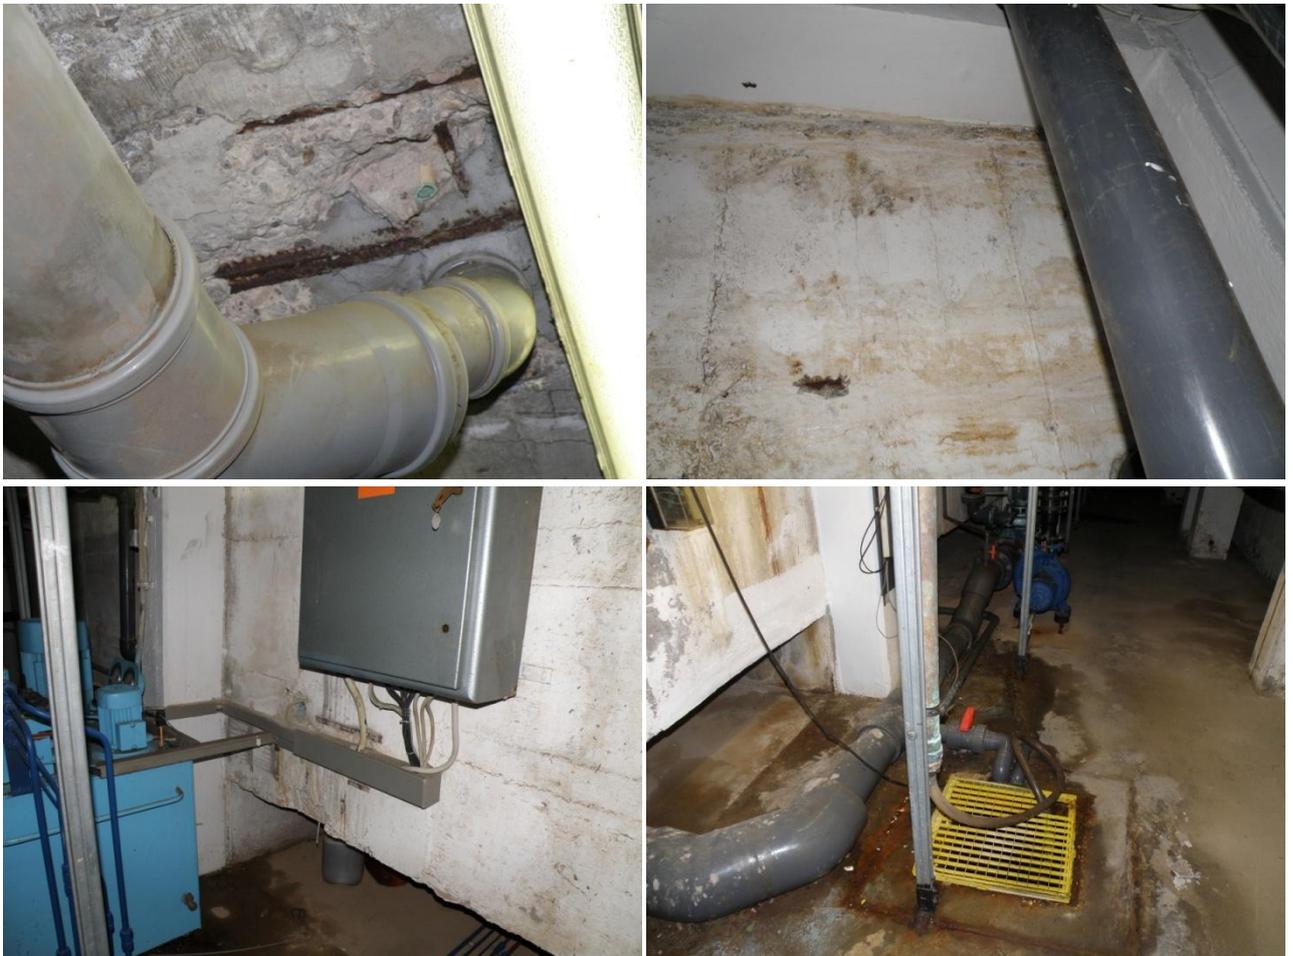
Bilder 4.36 bis 4.39: Korrosion und Feuchtigkeit im Bereich des alten Schwimmbeckens

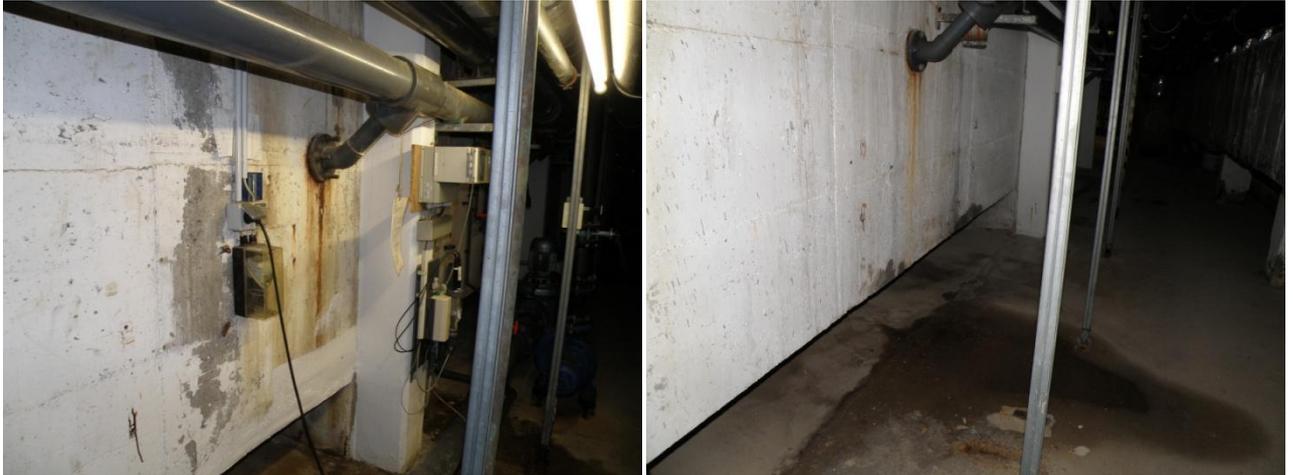
Bilder 4.40 und 4.41: Rostfahnen im Bereich von Wanddurchführungen des Schwimmbeckens

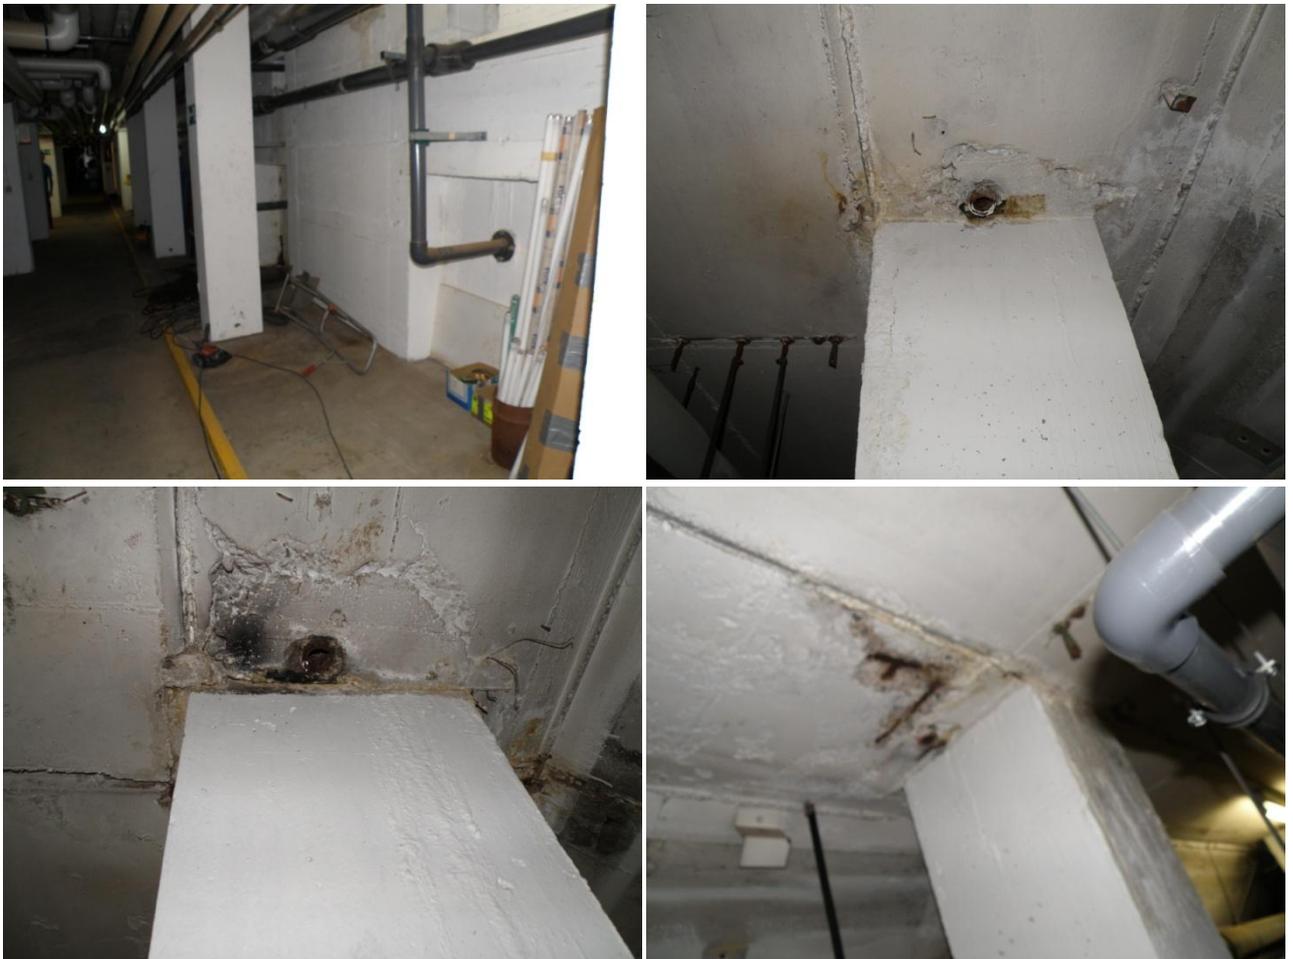
Bilder 4.42 bis 4.45: Feuchtstellen an Stützenköpfen, z. T. mit korrodierender Bewehrung

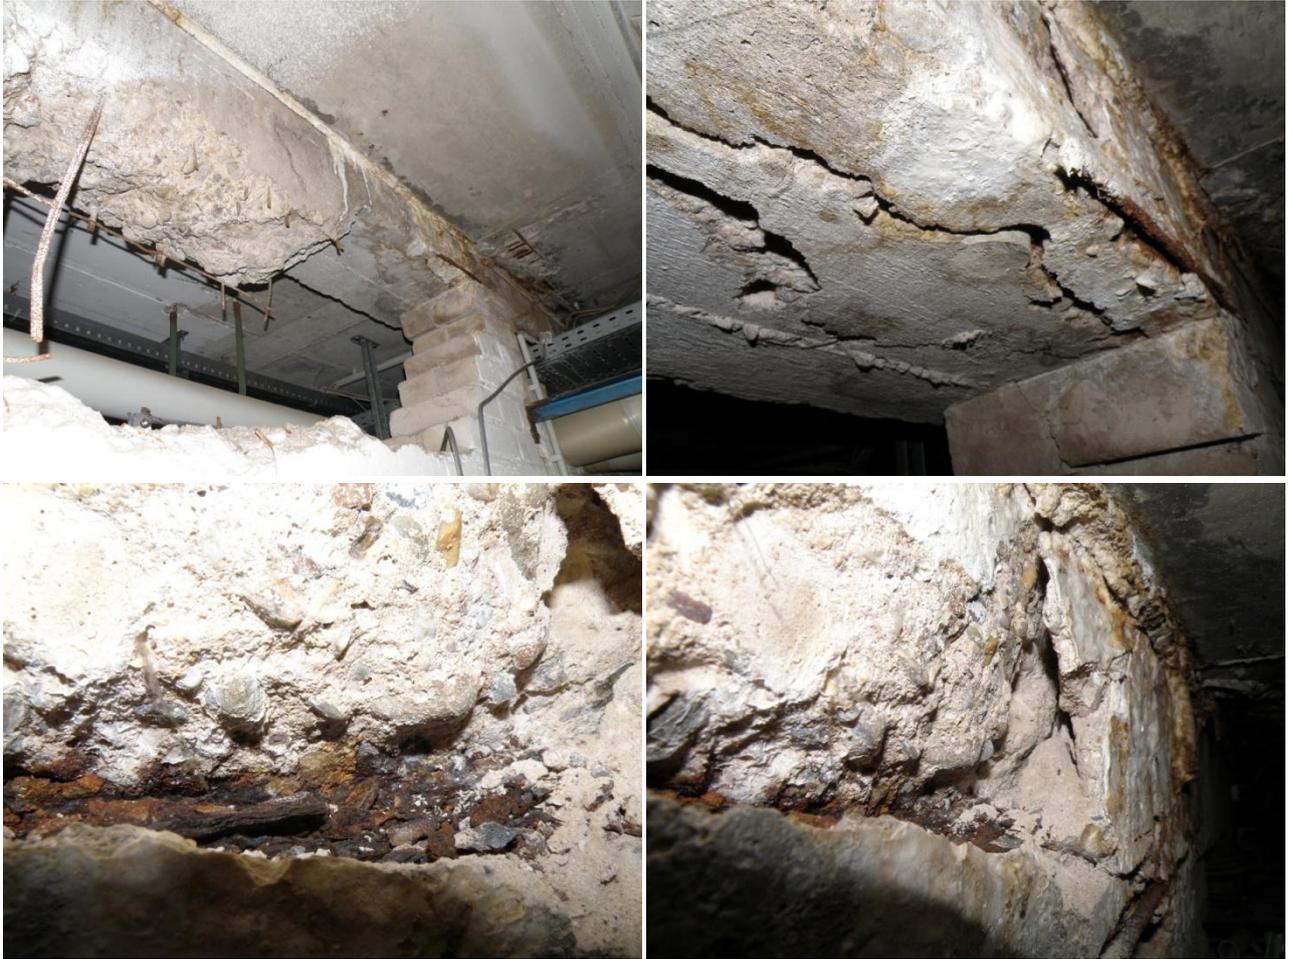
Bilder 4.46 bis 4.49: Wandsdurchbruch mit erheblicher Bewehrungskorrosion

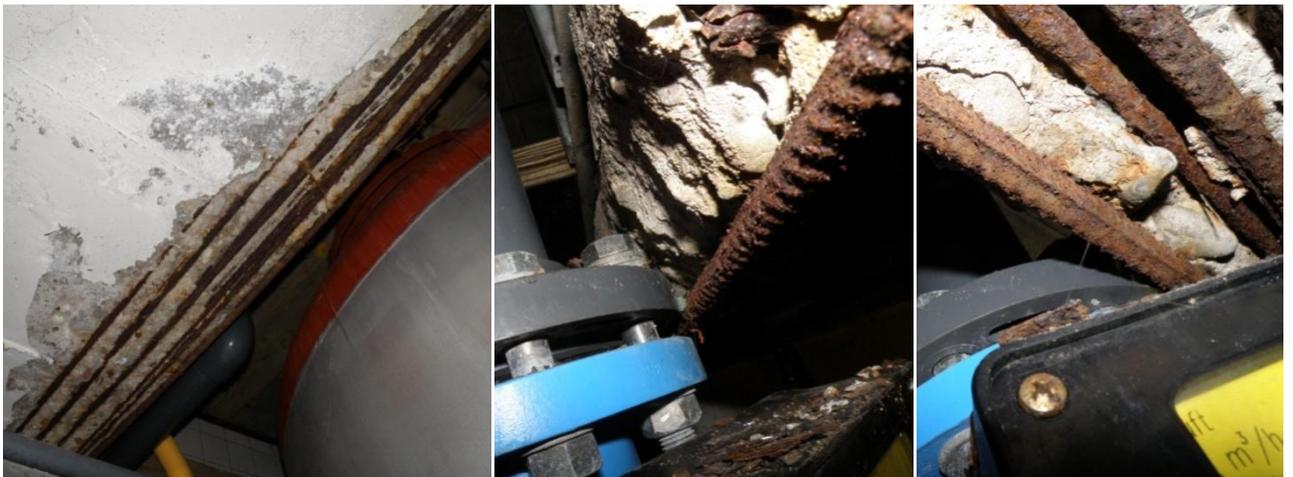
Bilder 4.50 bis 4.52: Freiliegende Bewehrung am Plattenende der Decke zu Raum 6 mit ungünstig angeordneter Rohrleitung

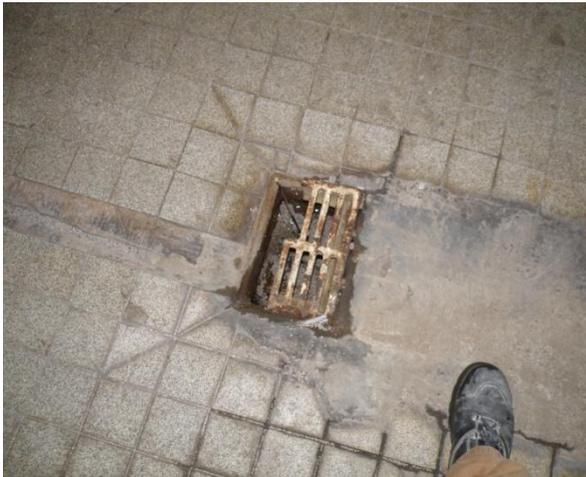
Bild 4.53: Stolpergefahr durch eine defekte Abdeckung eines Gullys

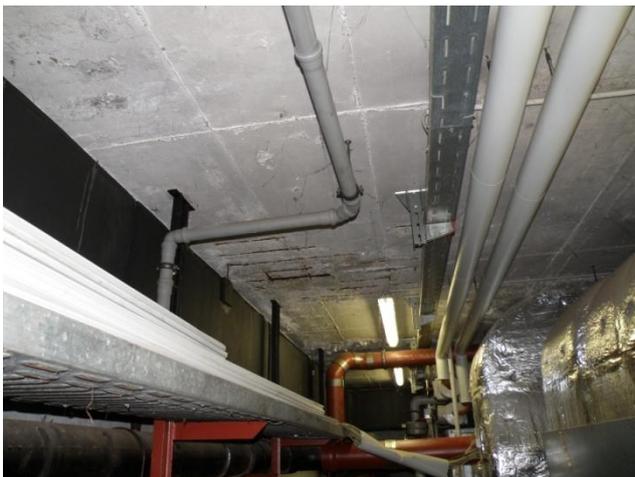
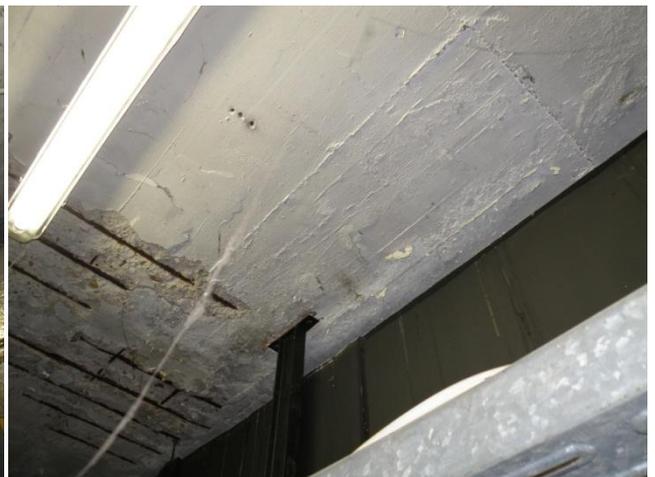
Raum 5: Abplatzungen über korrodierender Bewehrung an der Decke und am Unterzug zu Raum 4, hier deutlich erkennbare Lochfraßkorrosion

Bilder 4.54. und 4.55: Korrosion an der Decke Raum 5

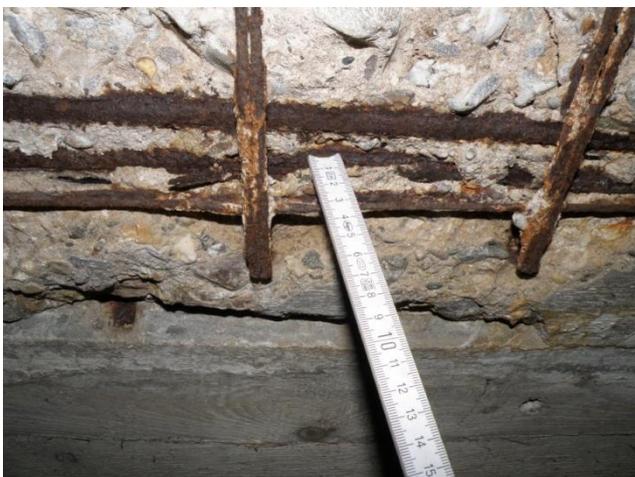
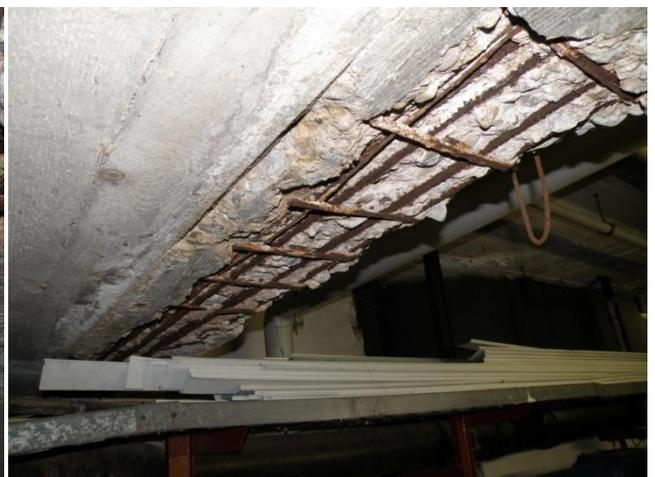
Bilder 4.56 und 4.57: Bewehrungskorrosion am Unterzug zwischen Raum 4 und 5

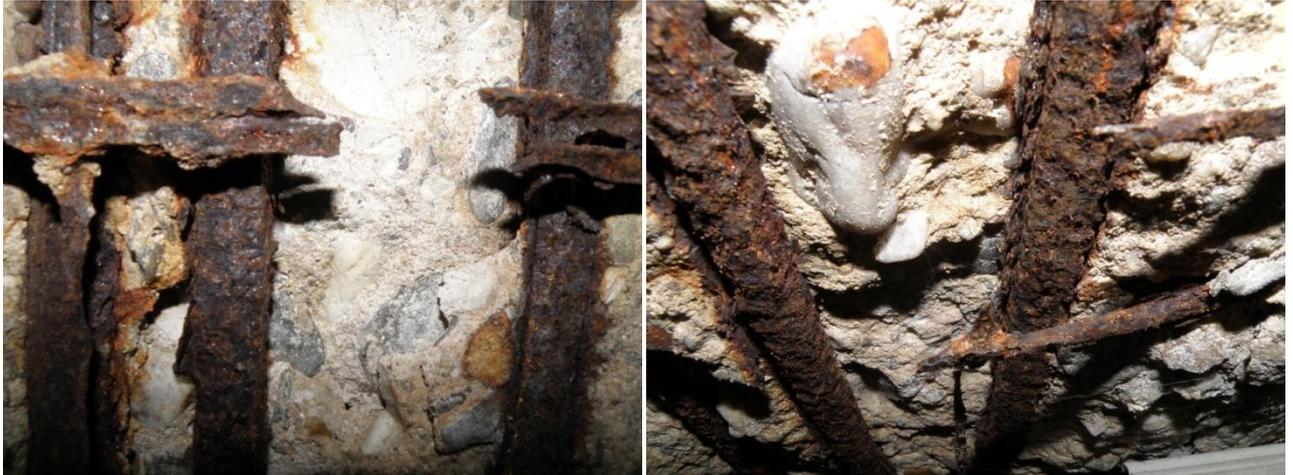
Bilder 4.58 und 4.59: Bewehrungskorrosion am Unterzug zwischen Raum 4 und 5 deutlicher Lochfraß an den Bügeln und in schwächerer Form an der Tragbewehrung

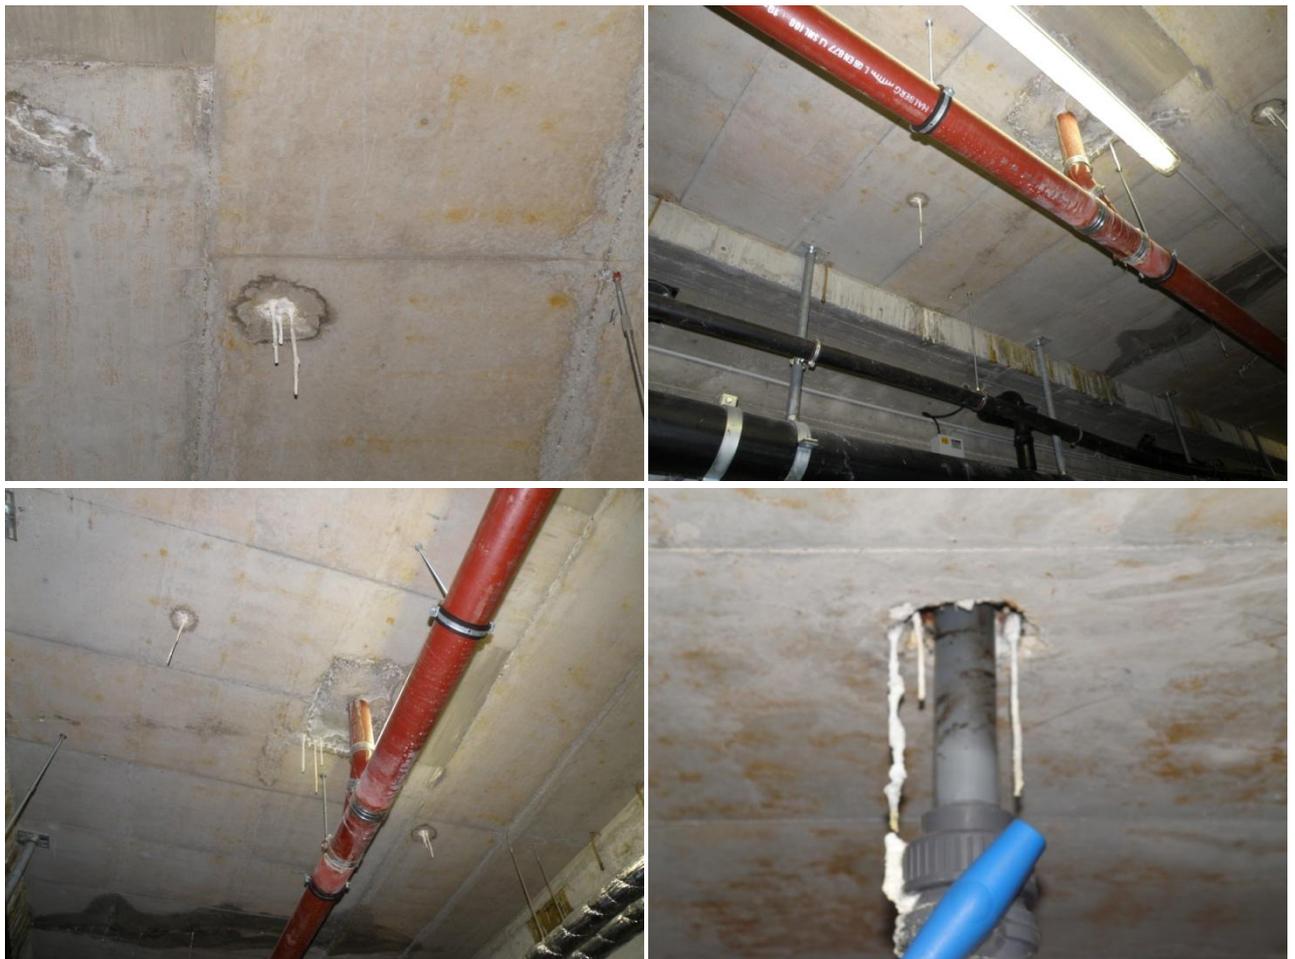
RRB: Stalaktitenbildung an Durchdringungen und nicht fachgerecht ausgeführte Injektion an einer Anschlussfuge Kantenabplatzung an einem Stützenkopf.

Bilder 4.60 bis 4.4.63: Stalaktitenbildungen an der Decke des RRB

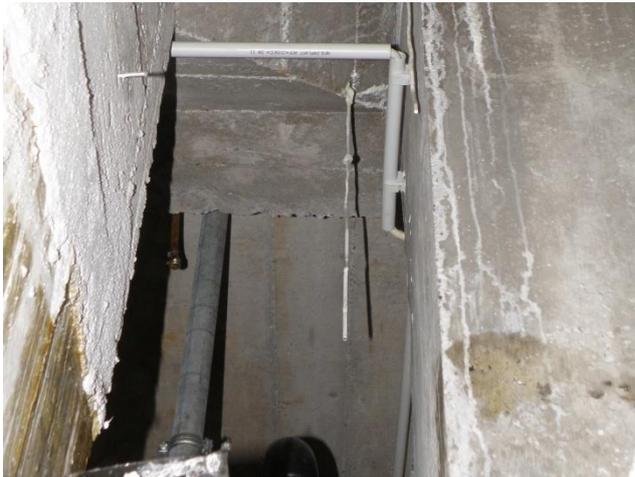
Bilder 4.64: Stalaktitenbildung an der Decke des RRB

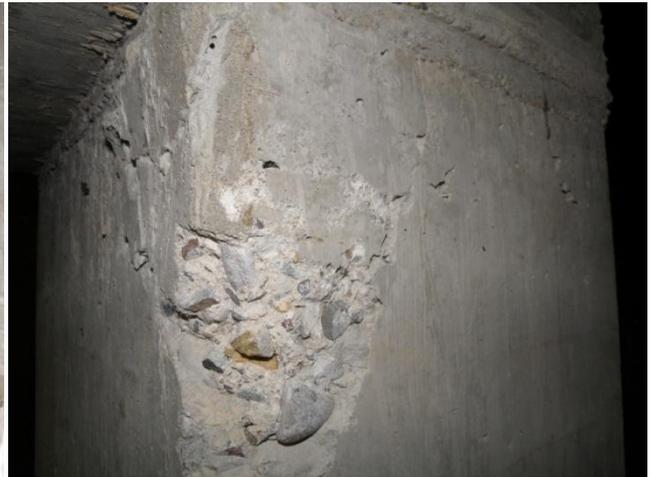
Bild 4.65 Abplatzung an der Kante eines Stützenkopfes, vermutlich Kantenpressung

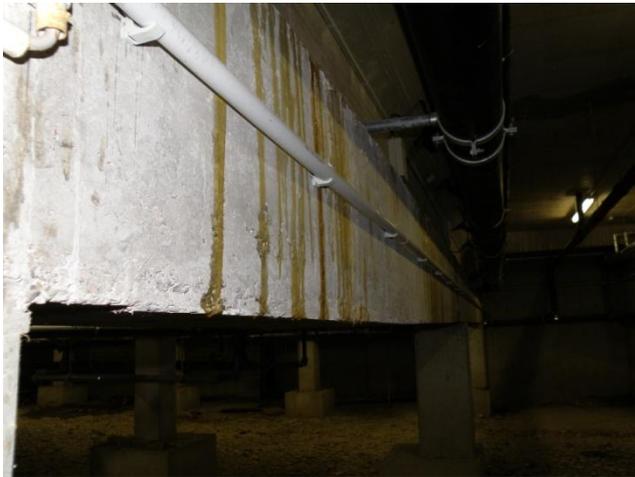
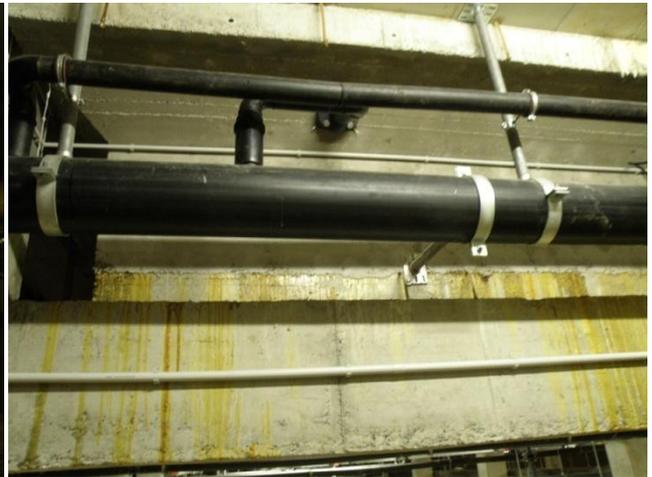
Bilder 4.66 und 4.67: unsachgemäße Injektion einer Anschlussfuge mit offensichtlich fehlender Verdämmung der Fuge

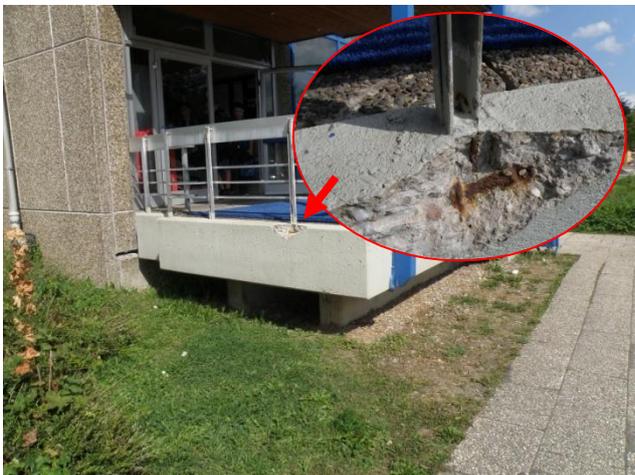
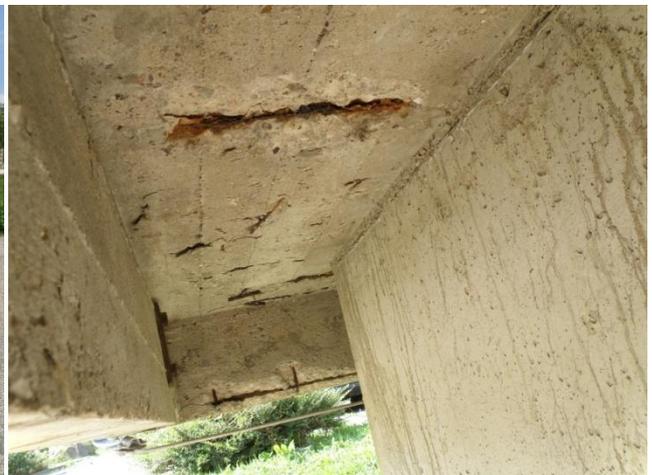
Eingangstreppe: Abplatzungen über korrodierender Bewehrung im Wesentlichen an der Unterseite.

Bilder 4.68 bis 4.70: Abplatzungen an der Eingangstreppe

An der Eingangstreppe überlagern sich Karbonatisierung in Verbindung mit geringer Betondeckung, Chloridbelastungen aus dem Winterdienst sowie das Korrosionsverhalten von Zink (vgl. Abs. 2.3).

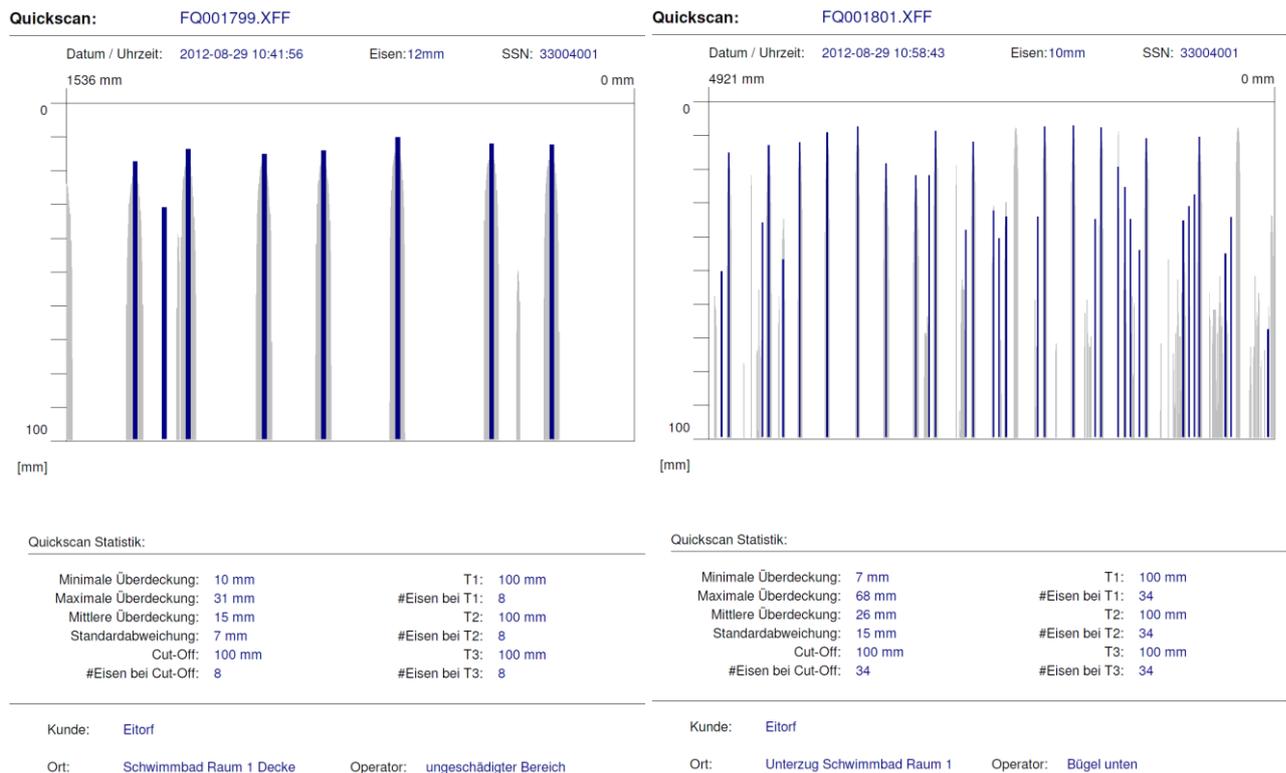
Bilder 5.1 und 5.2 Betondeckungsmessungen Raum 1 Decke bzw. Unterzug

In den übrigen Bereichen der Decke des Raums 1 liegt sehr viel Bewehrung bereits frei, hier betrug die Betondeckung ebenfalls etwa 10 mm bis 15 mm. Die Karbonatisierungstiefe der Decke beträgt etwa 30 mm bis 40 mm, dies bedeutet, dass (nahezu) die gesamte Deckenbewehrung im karbonatisierten Bereich liegt.
