Ingenieurbüro Matthias Witzel

Untersuchungsbericht

Nr.: 1091

Auftraggeber:	Gemeinde Eitorf Amt für Bauen und Umwelt Gebäudewirtschaft und Hochbau Markt 1, 53783 Eitorf
Vertreten durch:	Herr Hanns-Friedrich Kröhne
Objekt:	Hermann- Weber-Bad Am Eichelkamp 14 53783 Eitorf
Bauteile:	Betonbauteile
Auftrag gemäß Angebot vom:	20.07.2012

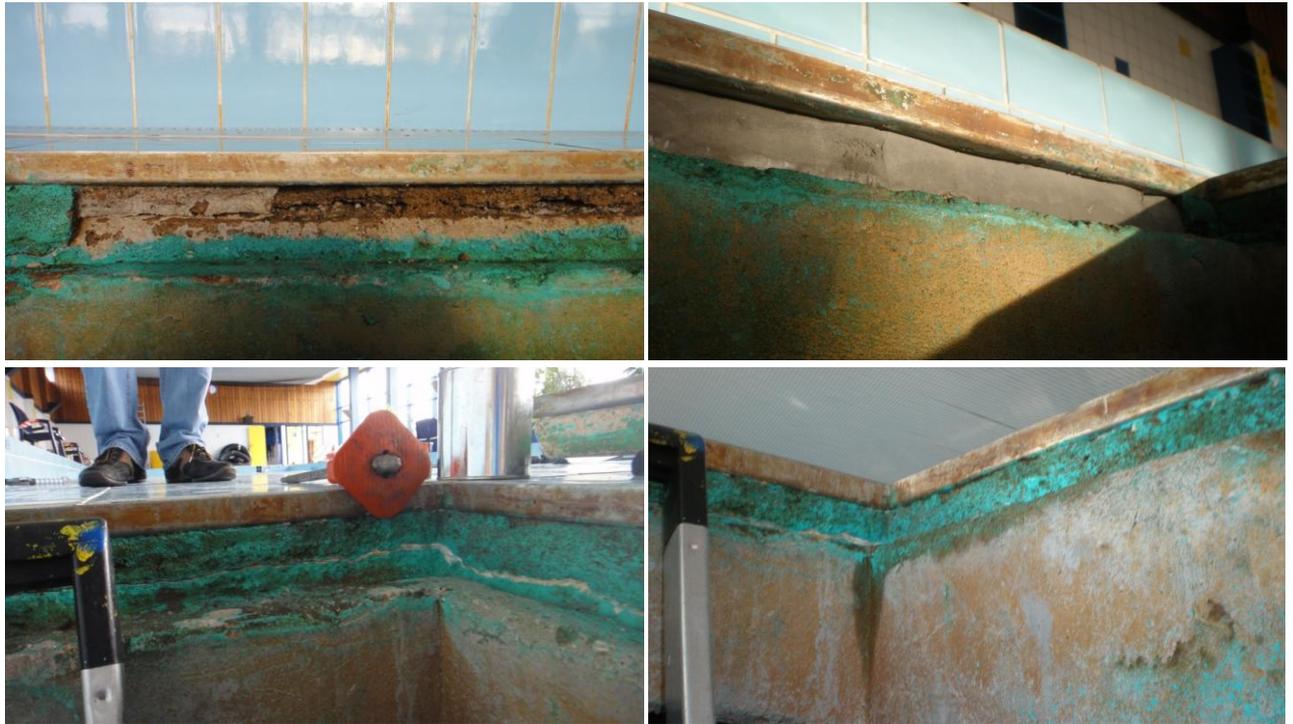
Bilder 1 bis 4: Einstiegs Luke (links Bilder Herr Schaefer vom 13.12.2012, rechts durchgeführte Ausbesserungen)

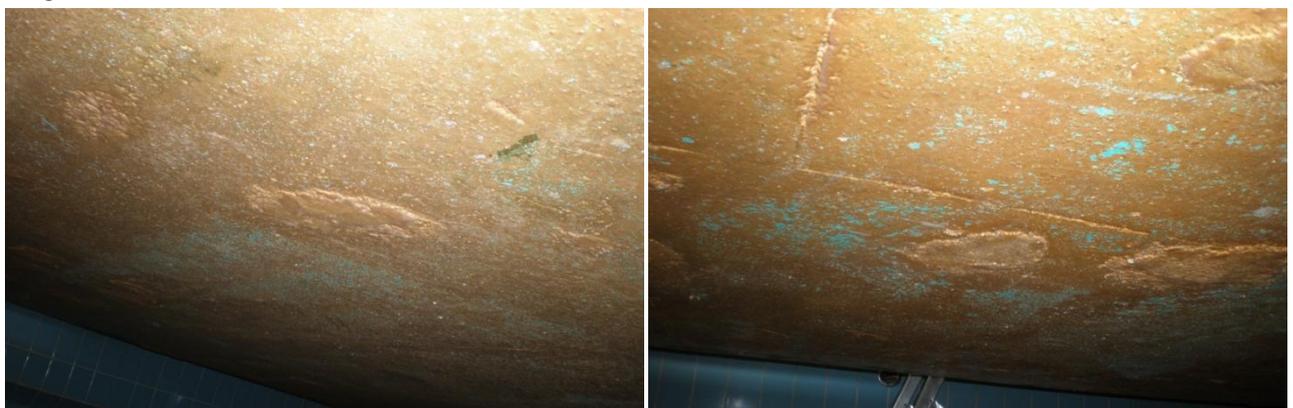
Bilder 5 und 6: Ausbesserungsstellen an der Unterseite des Hubbodens, die türkisgrüne Farbe ist der vorhandene Chlor-Kautschuk-Anstrich

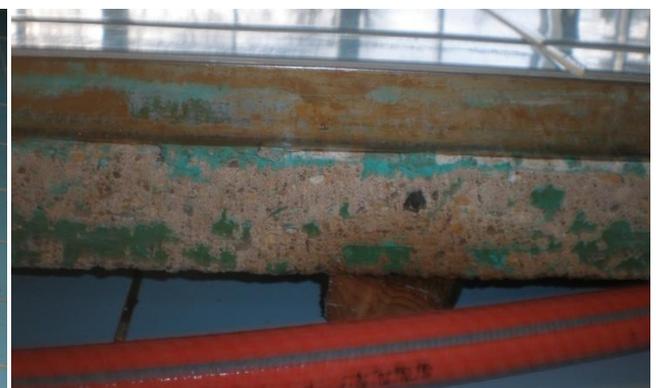
Bild 8: Abgeblätterte Farbe am Einstiegsverschluss

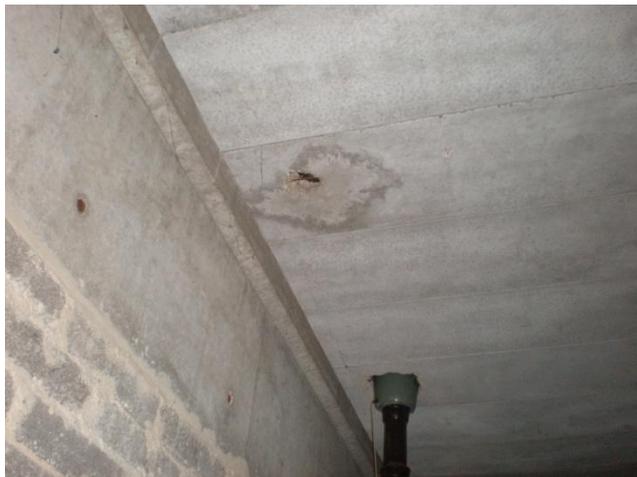
Bild 13: Lokale Abplatzung

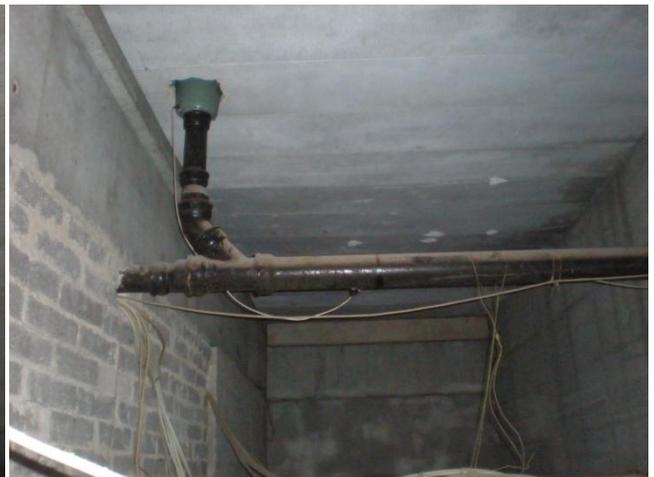
Bild 14: Scheinbar erhöhte Durchbiegung

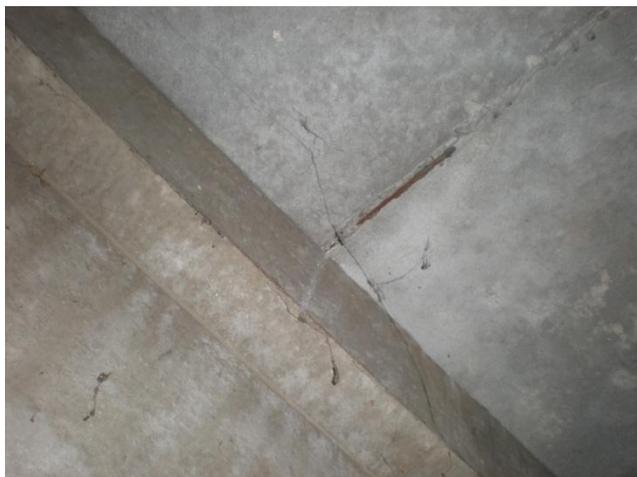
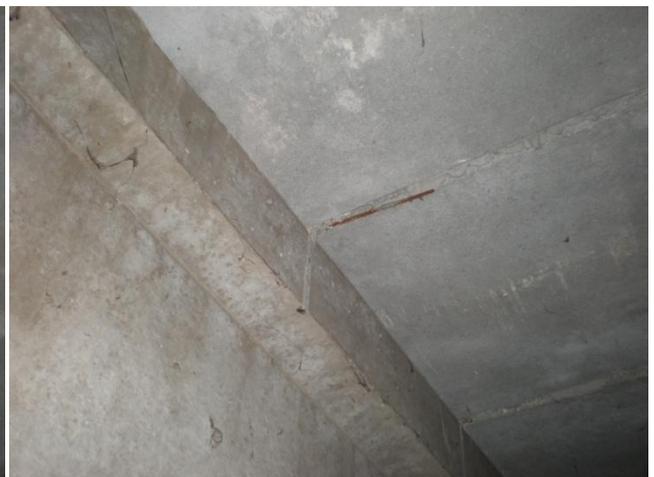
Bilder 15 und 16: teilweise freiliegende Anschlussbewehrung

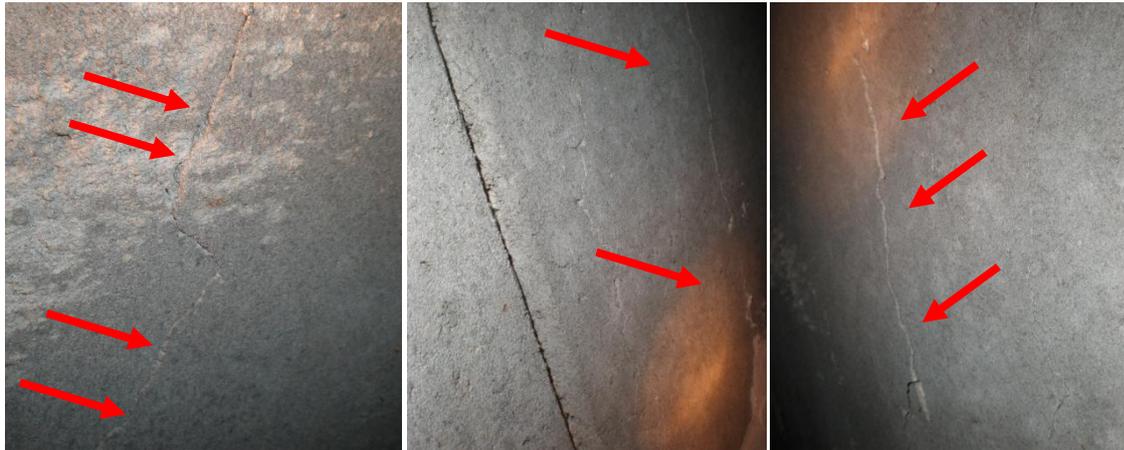
An einigen der Leichtbetondeckenplatten zeigen sich Risse parallel zur Spannrichtung der Decke. An einigen Stellen sind Abplatzungen über korrodierender Bewehrung feststellbar. Auch scheint Anschlussbewehrung in den Plattenstößen verlegt worden zu sein, diese liegt teilweise frei. Die am stärksten betroffene Platte scheint eine erhöhte Durchbiegung aufzuweisen.

Bilder 17 bis 19 Rissbildung in mehreren Platten, parallel zur Spannrichtung

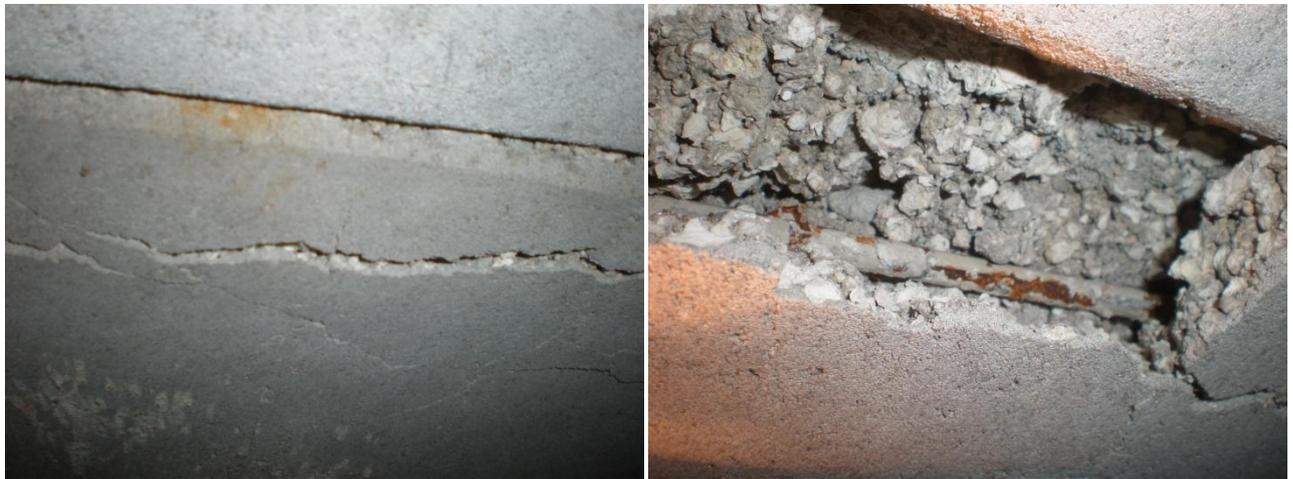
Bilder 20 und 21: Die am stärksten betroffene Platte, rechts ohne Werkzeug entfernter Beton

Das Instandsetzungsprinzip W lässt sich bei den Leichtbetonplatten nicht anwenden, da diese nicht die notwendige Oberflächenzugfestigkeit für die entsprechend dichten Beschichtungen aufweist. Es sollten daher sämtliche Platten auf Schädigungen überprüft werden, die geschädigten können instandgesetzt oder getauscht werden (sinnvoll, wenn ohnehin an der Dachkonstruktion / Abdichtung gearbeitet werden müsste). Sämtliche Platten sollten zudem mit einem Karbonatisierung bremsenden Oberflächenschutzsystem auf Reinacrylatbasis geschützt werden.

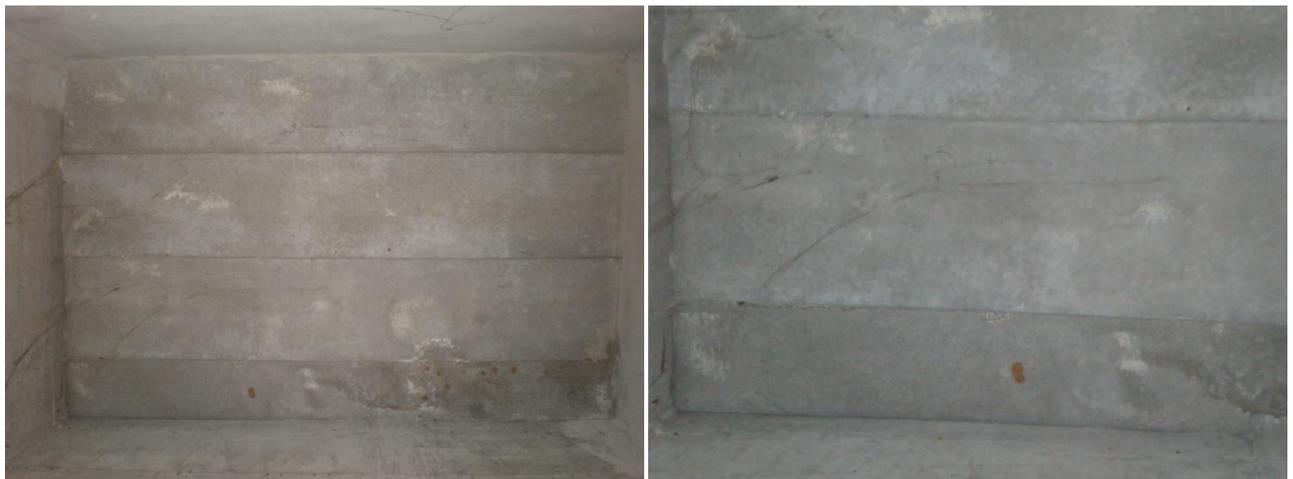
Bilder 22 und 23: An der Decke im Chlorgasraum sind keine Schäden erkennbar
