## **Gemeinde Eitorf**

Vorbereitende Sanierungsuntersuchung Karree  
Eipstraße/Poststraße/Siegstraße

Köln, Dezember 2016

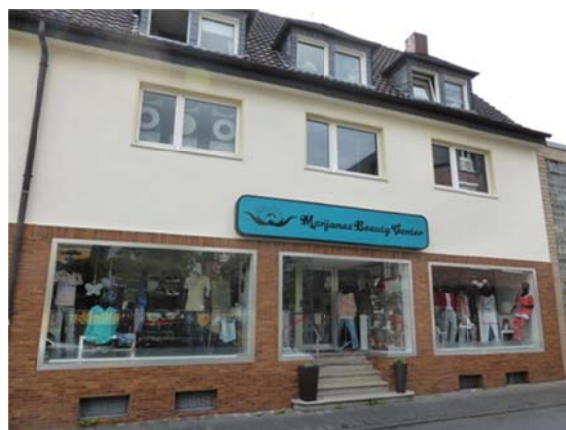
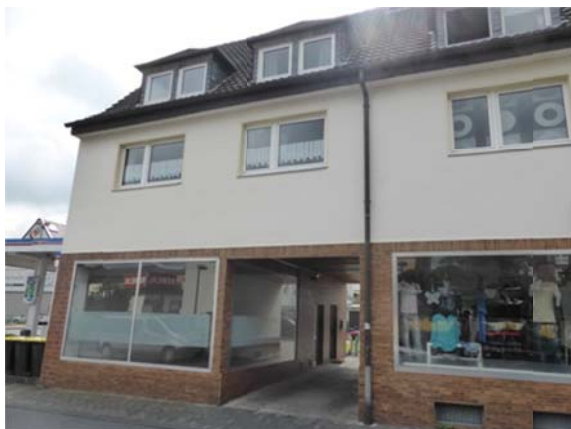
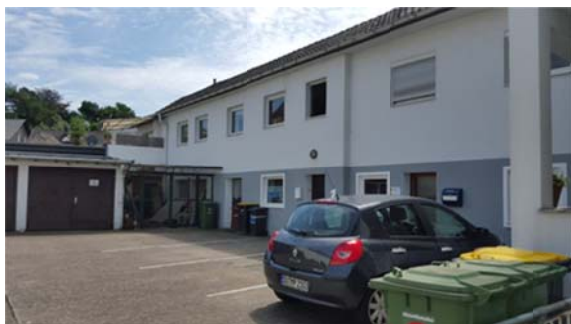
Der Gebäudekomplex weist dem äußeren Anschein nach kaum Substanzmängel auf. Die Funktionalität scheint jedoch in Bezug auf die Nutzbarkeit für eine Einzelhandelsnutzung suboptimal. Zudem sind die Freiraumqualitäten sowie die Nutzbarkeit zu Wohnzwecken im Dachgeschoss ausbaufähig.

- Modernisierung und einheitliche Gestaltung der Fassade
- Herstellung von barrierefreien Zugängen
- Erneuerung nicht mehr zeitgemäßer Fenster und Türen
- Aufwertung, Entsiegelung und funktionale Gliederung der Freiflächen im rückwärtigen Bereich
- Ausbau/Erweiterung des Dachgeschosses

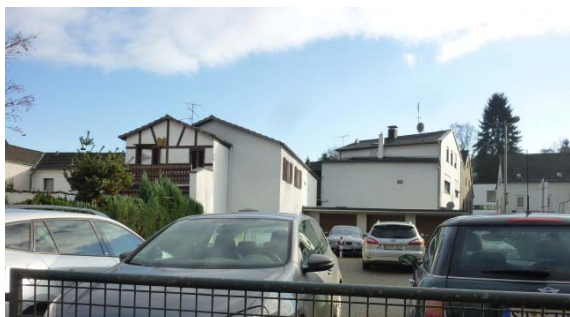
#### 3.3.4 Unbebautes Grundstück Flur 121

Das Eckgrundstück an der Eipstraße, Flur 121 ist unbebaut und wird als private Parkplatzfläche genutzt. Diese Nutzung stellt in der zentralen Lage nicht nur eine Mindernutzung dar, sondern ist auch in städtebaulicher Hinsicht als Funktionsdefizit zu bezeichnen. Hier gilt es neue Nutzungen zu generieren. Möglich sind zwei Varianten:

- Wünschenswert: Bebauung der Fläche und Schließung der Gebäudekante zum Nachbargrundstück
- Qualifizierung der Fläche als kleiner Platzbereich im Kontext der Aufwertung von Marktplatz, Posthof und Kreuzungsbereich

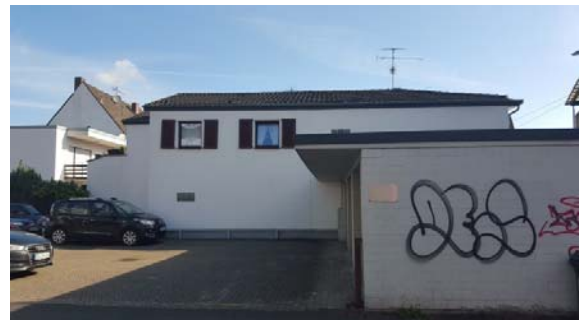
#### 3.3.5 Garagenhöfe Flur 120, Gebäude 8a

Die Garagenhöfe auf dem Flurstück 120 gehören zum Grundstück Eipstraße 8a. Sie scheinen von außen vollständig funktionsfähig, jedoch ist ihre weiß verputzte Wand verschmutzt und an der Straßenseite großflächig mit Graffiti beschmiert. Die Garagen sind zum Grundstückssinneren hin erschlossen, wodurch der Flächenverbrauch insgesamt größer ist. Die Gebäudehöhen der unmittelbar angrenzenden Bauten sind uneinheitlich. Die Flächennutzung stellt an der Straßenkante, ähnlich wie die Fläche auf Flur 121, eine Fehlfunktion in zentraler Lage dar.

- Abriss der Garagen und Neubau entlang der Straßenkante

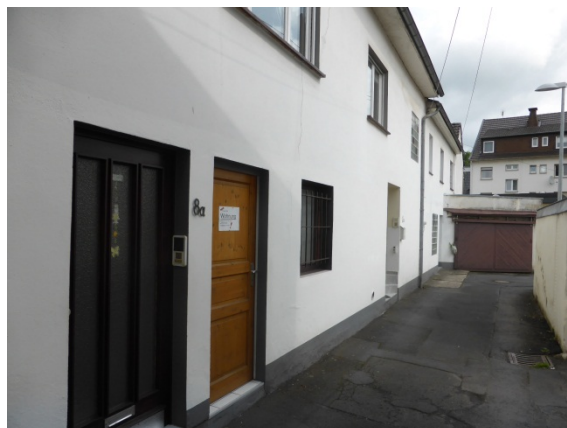
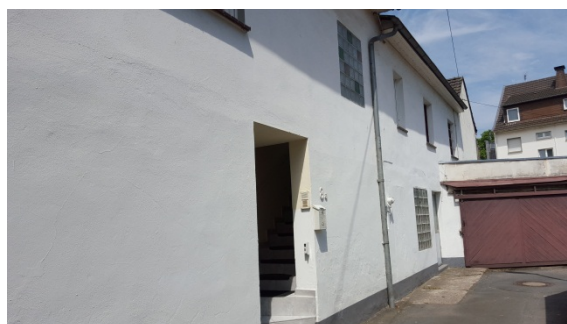
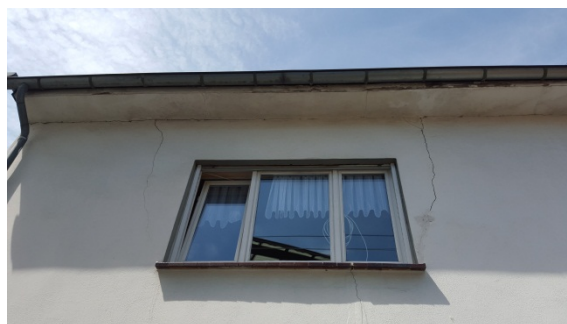
### 3.3.6 Eipstraße 8/8a

Das Gebäude besteht aus drei zusammenhängenden zweigeschossigen Gebäudeteilen, die verwinkel in einer kleinen, sehr schmalen Sackgasse gelegen sind. Die Fassade der Wohngebäude ist durchgehend weiß verputzt. Im Bereich des Erdgeschosses ist sie weitestgehend gut erhalten und hebt sich farblich geringfügig vom Bereich des Obergeschosses ab. Der obere Bereich ist dagegen stark sanierungsbedürftig. Hier weist die Fassade teilweise breite Risse auf. Insbesondere unterhalb der Dachkante ist die Wandfarbe stark vergilbt und blättert an einigen Stellen ab. Die Türen sind ein Stück erhöht in die Wand eingelassen und nicht barrierefrei. Unterhalb der Tür sind die Fliesen der Wohnung sichtbar. Es handelt sich um einfache Holztüren, die offensichtlich nicht mit einem Einbruchschutz versehen sind. In ihrer Gestaltung sind sie nicht einheitlich. Die Fenster sind mit Holzrahmen und Einfachverglasung versehen. Im Obergeschoss befinden sich zum Teil neuere Fenster mit Kunststoffrahmen. Dort, wo von außen ein direkter Zugang zum Fenster möglich ist, sind aufgrund des Einbruchschutzes Gitterstäbe angebracht. Die Dächer der Gebäude sind von der Straße aus nicht einsehbar und daher auch nicht zu bewerten. Insgesamt sind deutliche Substanz- und Funktionsmängel an einem Großteil der einsehbaren Gebäudeteile erkennbar.

- Wünschenswert: Rückbau und Neubau im Zusammenhang städtebaulicher Neuordnung von Grundstücken
- Neue Anordnung der baulichen Nebenanlagen
- Mindestens: Umfassende Modernisierung und Instandsetzung aller Gebäudeteile (Dach, Fassade, Fenster)

- Erneuerung des Eingangsbereichs im Sinne der Barrierefreiheit und des Einbruchschutzes

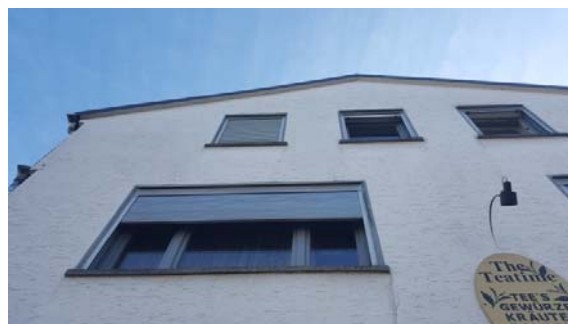
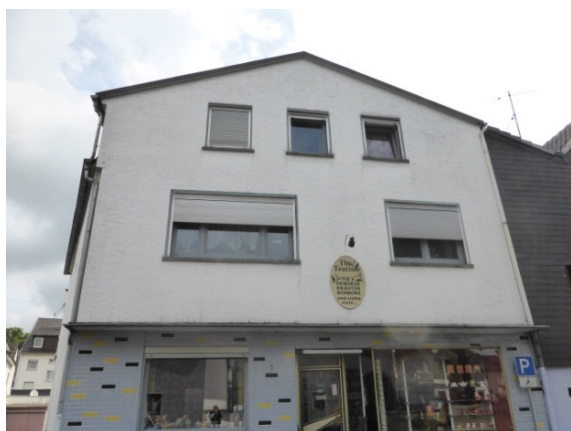
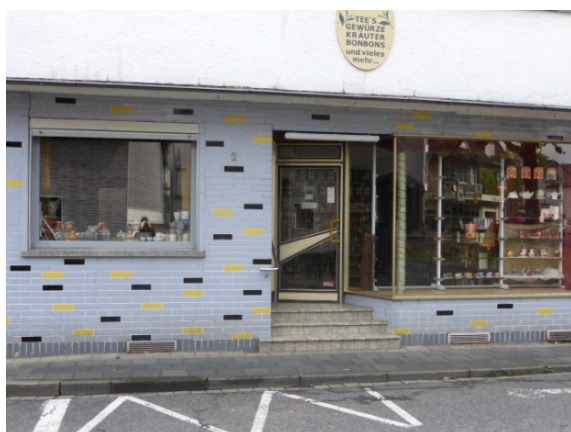
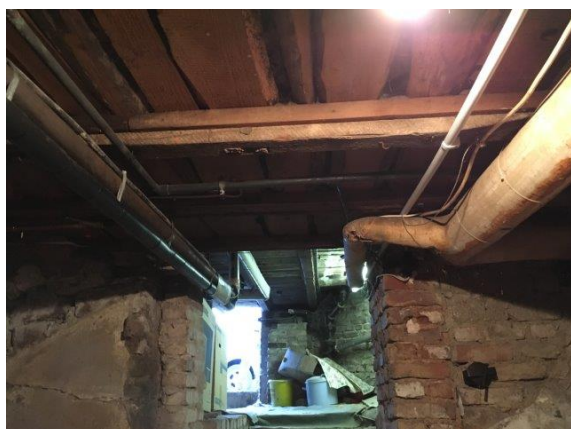
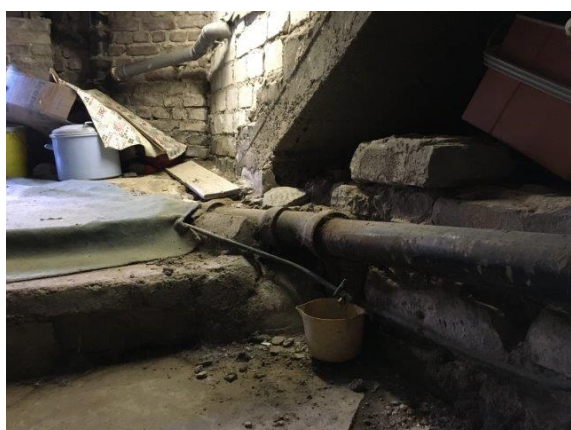
### 3.3.7 Eipstraße 2

Das Grundstück besitzt neben dem Hauptgebäude zwei weitere bauliche Nebenanlagen auf der Rückseite. Diese sind allerdings aufgrund der Verschachtelung des Grundstücks nur schwer auszumachen. Trotzdem lässt sich feststellen, dass diese massive äußerliche Beschädigungen aufweisen und daher schwerwiegende Mängel haben.

- Wünschenswert: Abriss und Neubau aller baulichen Anlagen
- Neuordnung des Grundstücks und der baulichen Nebenanlagen
- Mindestens: Energetische Sanierung aller Gebäudeteile (Fassade, Dach, Fenster, Türen) inklusive der im Gebäudeinneren liegenden Bereiche
- Barrierefreie Errichtung des Eingangsbereichs

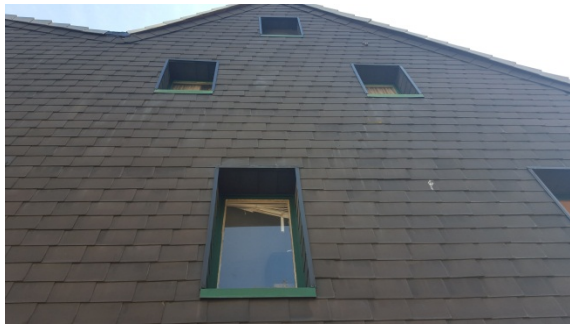
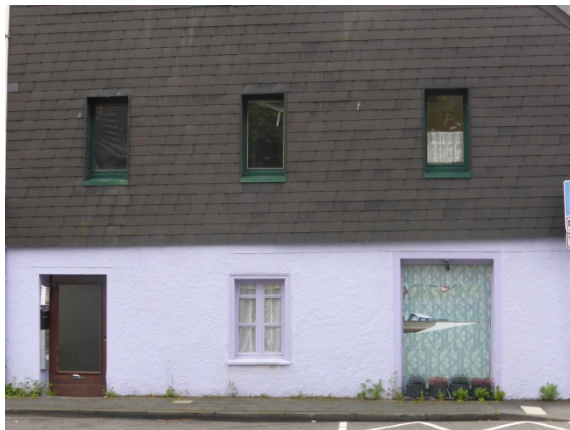
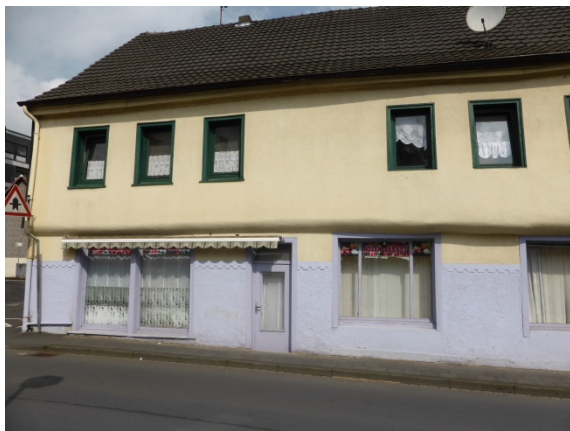
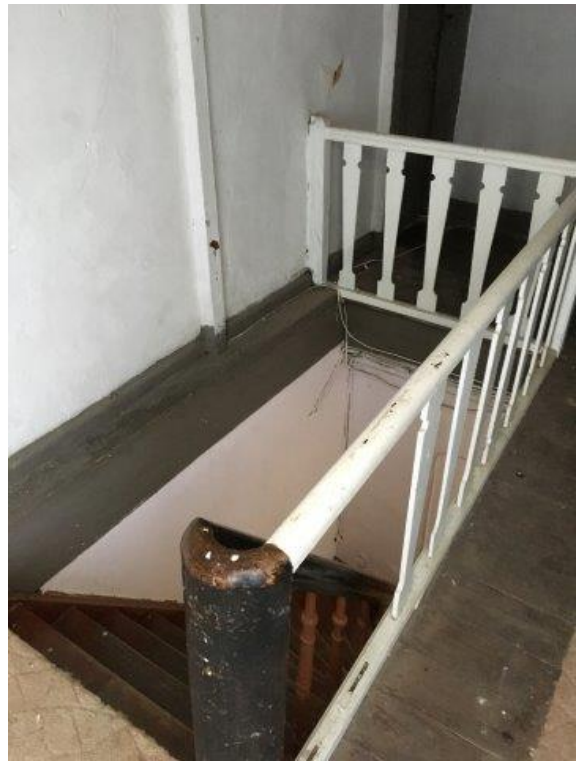
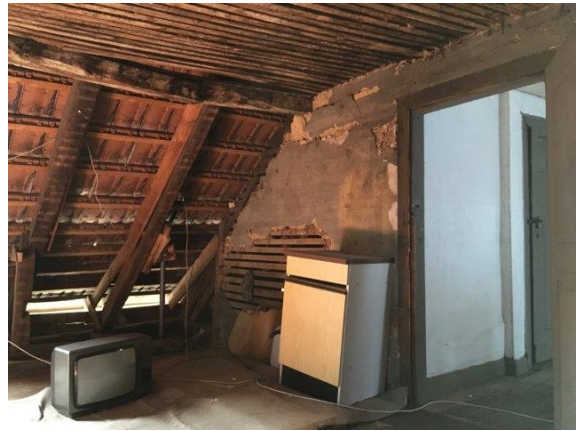
### 3.3.8 Siegstraße 5 – 7

Der Zustand der Fenster und Türen erweckt einen verlassen und heruntergekommenen Eindruck. Der Eingangsbereich mit einfach verglasten Holztür sowie mehreren Briefkästen und einem Klingelbrett zeigt deutliche Spuren der Verfallens. Die Farbe der Tür blättert ab, sie ist verschmutzt und in einem maroden Zustand. Zudem ist sie nicht gegen Einbruch gesichert. Das Klingelbrett ist ebenso wie die Briefkästen abgenutzt, nicht mehr richtig befestigt und nicht vollständig beschriftet, was darauf schließen lässt, dass ein Großteil der Wohnungen zurzeit nicht bewohnt ist. Darauf deuten ebenfalls die Fenster hin, hinter denen schmutzige Gardinen zum Vorschein kommen, und Rollläden, die teilweise schief herunterhängen. Im Erdgeschoss wurde aufgrund des Sichtschutzes ein Fenster zugeklebt, was teilweise wieder abgerissen wurde.

brochen oder fehlen komplett. In den übrigen geschossen sind die Bodenbelege ebenfalls völlig verdeckt und durchgetreten. Im Dachgeschoss wurden die Böden mit zusätzlichen Brettern abgedeckt. Die Wände und Decken sind fleckig und mit Rissen durchzeichnet. Außerdem besteht sowohl in den Wänden zu den Wohnungen und Ladenlokalen als auch in den Decken keine brandtechnische Trennung. Sämtliche Installationen wie Stromzähler, Sicherung und diverse Kabel, die in diesem Bereich angebracht sind, sind sichtbar und somit unzureichend verbaut. Die Toiletten der einzelnen Etagen sind ebenfalls im Treppenhaus verbaut. Die Wohnungen und Ladenlokale des Hauses konnten leider nicht eingesehen. Es lässt sich jedoch sagen, dass die Wohnungseingangstüren nicht im Sinne des Denkmalschutzes erneuert wurden. Außerdem Bäder sollen laut Eigentümer allerdings in allen Einheiten vorhanden sein.

Das Grundstück besitzt im inneren des Karrees bauliche Nebenanlagen, die ein eingeschossigen Wohnbereich und zwei überdachte Stellplätze beinhalten, sowie versiegelte Freifläche. Die Nebenanlagen sind marode und in einem schlechten baulichen Zustand, da der Putz fehlt oder teilweise mangelhaft geflickt wurde. Die Stellplatzüberdachung erfüllt nicht die heutigen statischen Erfordernisse. Der Innenhof wird durch den ungünstigen Grundstückszuschnitt und die starke Verschachtelung mit den Nachbargrundstücken verbaut, wodurch es ihm an Aufenthaltsqualität fehlt.

- Wünschenswert: Abriss und Neubau als Blockrandbebauung, Neuordnung des Grundstücks und des Grundstückszuschnittes im Zusammenhang mit den umliegenden Gebäuden
- Mindestens: Modernisierung und Instandsetzung der aller baulichen Anlagen und aller Gebäudeteile (Fassade, Dach, Fenster, Türen ...) inklusive der im Gebäudeinneren liegenden Bereiche unter Berücksichtigung des Denkmalschutzes

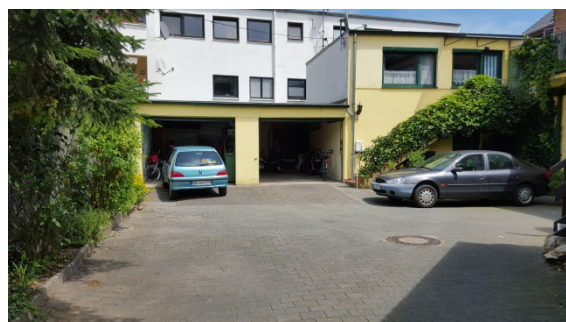
### 3.3.9 Siegstraße 9 – 11

In dem Objekt befinden sich im Erdgeschoss zum einen ein Restaurant und zum anderen ein Kinder-Forum der AWO. In den oberen Geschossen dominiert Wohnnutzung. Im Verhältnis zur zentralen Lage des Gebäudes verfügt dieses über eine geringe Geschossigkeit. Das Gebäude ist mit einer prägnanten Fachwerkfassade ausgestattet, die jedoch nur vorgesetzt ist und als Blendwerk fungiert. Insgesamt ist sie sehr gut erhalten und weist von außen keine Mängel auf; teilweise ist sie leicht verschmutzt. Außerdem passt die Fachwerkverkleidung nicht ins Ortsbild. Die Fenster im Erdgeschoss sind doppelverglaste Holzrahmenfenster ohne Wärmedämmung. Im Obergeschoss wurden doppelverglaste Fenster mit Kunststoffrahmen eingesetzt. Die Eingangstür befindet sich nicht auf Straßenniveau, was eine barrierefreie Überwindung nicht möglich macht. Das Dach ist augenscheinlich in einem guten Zustand.

- Wünschenswert: Abriss und Neubau als Blockrandbebauung

- Neuordnung des Grundstücks und des Grundstückszuschnitts im Zusammenhang mit den umliegenden Grundstücken
- Mindestens: Modernisierung und Instandsetzung der Fassadenrückseite sowie der baulichen Nebenanlagen
- Sanierung der Fassadenfront im Sinne einer ortsüblichen Gestaltung
- Erneuerung einzelner Fenster inklusive entsprechender Wärmedämmung
- Barrierefreier Ausbau der Eingangsbereiche
- Ausbau des Dachgeschosses

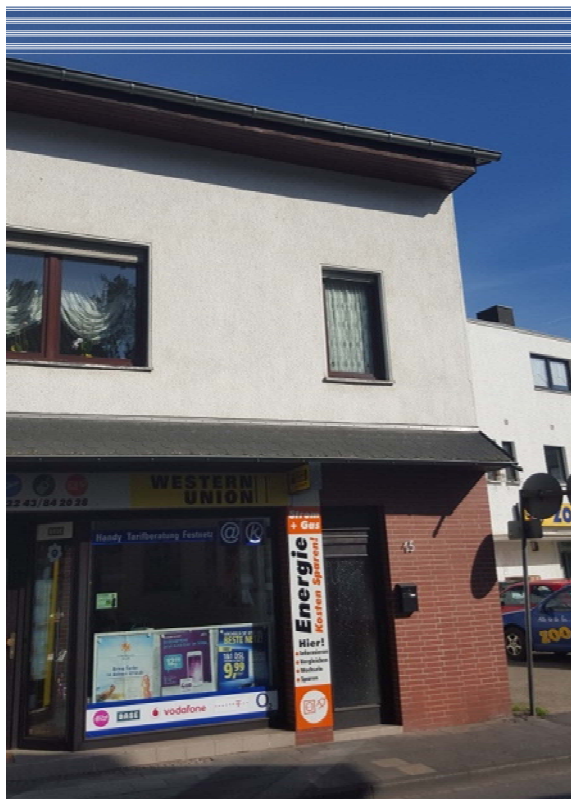
### 3.3.11 Siegstraße 15

Fensterbänken löst sich großflächig. Von der Straßenecke bietet sich ein Blick auf die seitliche Häuserwand. Diese ist ähnlich verputzt wie die Frontseite, insgesamt aber in deutlich schlechterem Zustand. Hier zeigen sich gravierende Spuren von Verschmutzung und Verwitterung. Zudem ist ca. die Hälfte der Wand mit Werbeplakaten überdeckt. Das Dach ist aufgrund seiner flachen Neigung von der Straße nicht zu erkennen. Insgesamt wirkt das Gebäude gerade im Vergleich zu den vorherigen Objekten baulich intakt und weist nur geringe Mängel auf. Allerdings wirkt es wenig modern.

Auf der Rückseite des Gebäudes befinden sich sowohl eine kleine Freifläche als auch einige Nebenanlagen. Deren Funktion ist aufgrund mangelnder Einsehbarkeit allerdings unklar.

- Modernisierung und Instandsetzung im Sinne energetischer Vorgaben, insbesondere bei Fenstern und Dach
- Reinigung bzw. Anstrich einiger Fassadenteile der seitlichen Häuserwand
- Aufstockung der Vollgeschosse

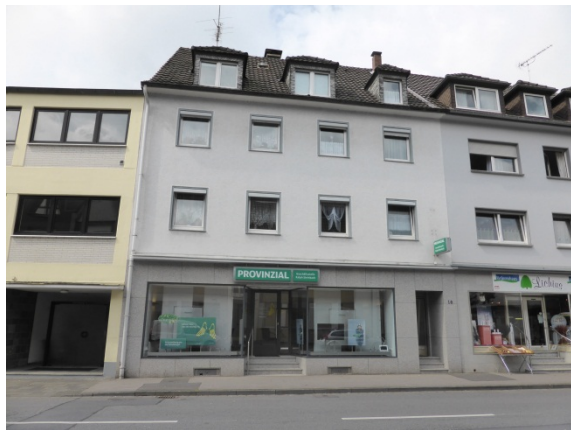
### 3.3.13 Poststraße 16

Hinter dem Gebäude befindet sich eine größere private Grünfläche. Dies ist vom Innenbereich des Karrees aus zu erkennen. Darüber hinaus verfügt das Grundstück ebenfalls im Innenbereich über eine Garage, deren Fassade, Fenster und Dach erhebliche Substanzmängel aufweisen.

- Neugestaltung des Eingangsbereichs im Sinne der Barrierefreiheit
- Abschnittsweise neuer Fassadenanstrich
- Modernisierung der rückwärtigen Fassade
- Abriss/Neuordnung der Nebengebäude im Zusammenhang mit den Nachbargrundstücken

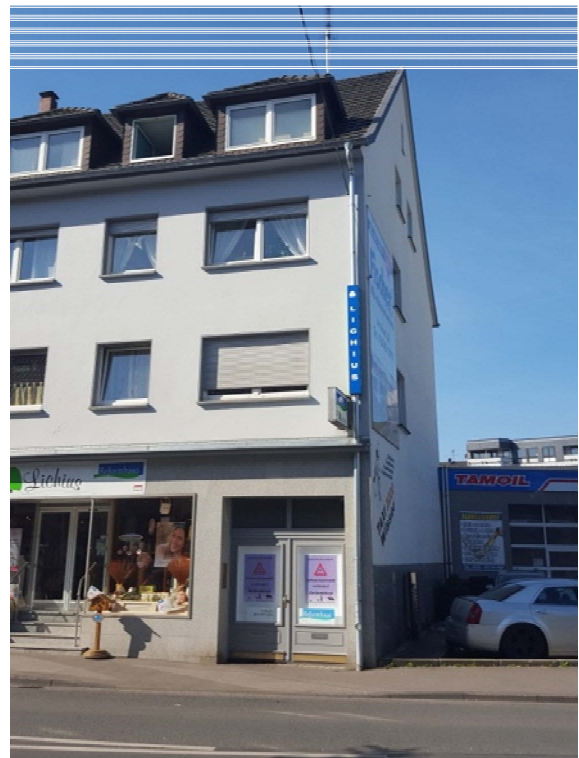
### 3.3.14 Poststraße 14

Ähnlich wie das Nachbargebäude besitzt auch dieses Grundstück private Grünflächen und bauliche Nebenanlagen, die Substanzmängel aufweisen.

- Neugestaltung des Eingangsbereichs im Sinne der Barrierefreiheit
- Modernisierung der rückwärtigen Fassaden
- Abriss/Neuordnung der Nebengebäude im Zusammenhang mit den Nachbargrundstücken

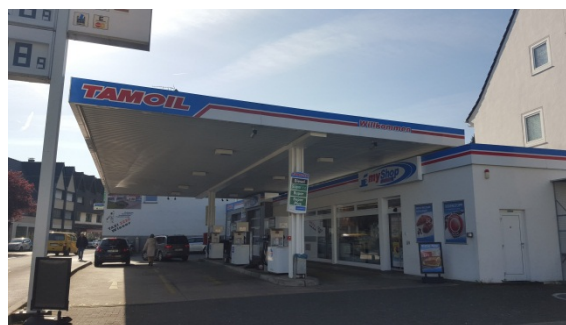
### 3.3.15 Poststraße 10

Bei diesem Objekt handelt es sich um eine kleine Tankstelle, die vom äußeren Gebäudezustand keine Mängel oder Schäden aufweist. Im Gesamtzusammenhang des Karrees, das größtenteils aus Blockrandbebauung mit Wohn- und Gewerbenutzung besteht, stört es jedoch den geschlossenen Charakter. Zudem stellt die Tankstelle durch die Lage im zentralen Versorgungsbereich eine Mindernutzung dar.

- Nutzungsveränderung des Grundstücks durch Abriss und Neubau im Zusammenhang mit der Bebauung der Nachbargrundstücke

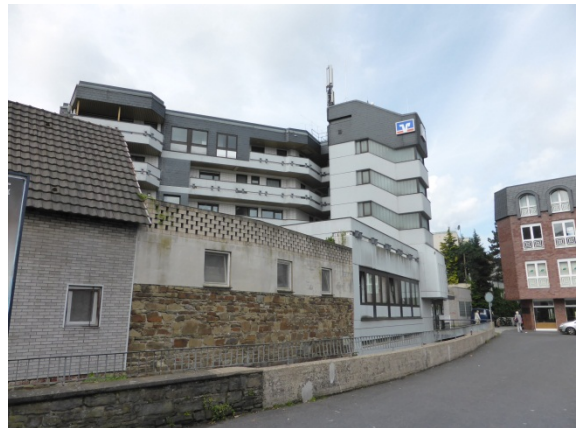
### 3.3.16 Gebäudebestand Markt 10 – 13

Während die Hauptgebäude der Volksbank und die wohn- und gewerblich genutzten Nachbargebäude, die zum Marktplatz hin ausgerichtet sind, nur wenige Mängel aufweisen, sind es vor allem die kleineren Nebengebäude an der rückwärtigen Seite, die

stark sanierungsbedürftig bzw. abrisssreif sind. Das gesamte Erscheinungsbild deutet darauf hin, dass vor allem die Gebäude am Rande des Eipbachs aufgrund eklatanter Mängel nicht mehr nutzbar sein bzw. zurzeit auch nicht mehr genutzt sind. Eine mögliche Funktion der Anlagen ist darüber hinaus nicht ersichtlich. Mängel an den Gebäuden sind unzeitgemäße Fassaden, ungedämmte Fenster und Dächer. Die äußerlichen Mängel lassen den Schluss zu, dass auch das Innere keine gesunden Wohn bzw. Arbeitsverhältnisse aufweist. Hinzu kommt die unstrukturierte Verteilung der Nebengebäude, was einen hohen Flächenverbrauch zur Folge hat.

- Abriss und ggf. Neubau der baulichen Nebenanlagen entsprechend einer für die zentrale Lage angemessenen Funktion
- Aufwertung der unbebauten Fläche
- Sanierung einzelner Gebäudeteile der Hauptgebäude am Markt im Sinne energierechtlicher Vorgaben

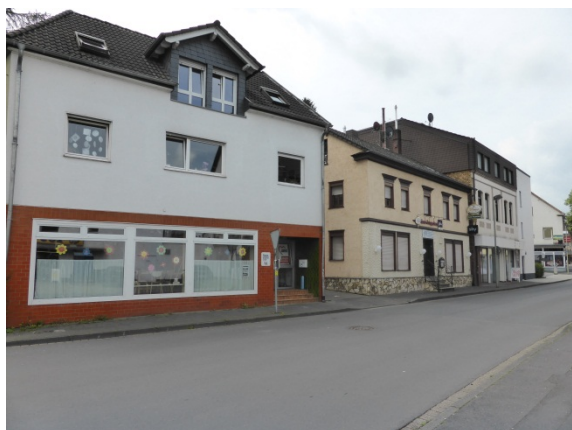
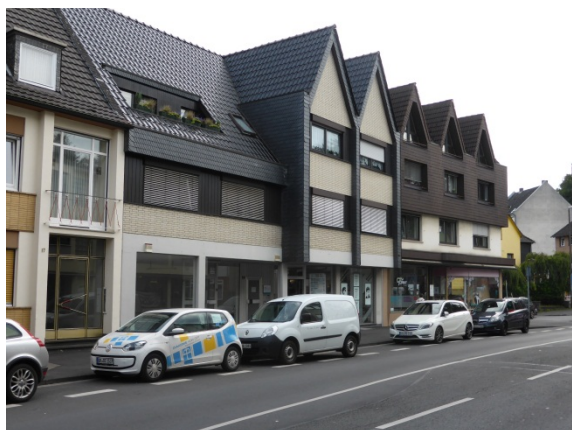
#### 3.3.17 Immobilienbestand im nahen Umfeld des Karrees

Der Immobilienbestand im nahen Umfeld des Karrees ist in seiner Baustruktur ähnlich heterogen wie der Untersuchungsbereich selbst. Die umliegenden Gebäude weisen eine Vielzahl unterschiedlicher Fassadentypen auf und sind in Gebäudehöhe, Farbgebung oder Nutzung nicht einheitlich. Hinzu kommen unterschiedliche Baualter und Baunutzungen sowie Gebäudezustände, die von jüngst modernisiert bis hin zu deutlichem Erneuerungsbedarf reichen.

Der straßenseitige Zustand der Gebäude macht insgesamt einen überwiegend ordentlichen und gepflegten Eindruck. Damit hebt sich das bauliche Umfeld in den meisten Fällen vom Untersuchungsgebiet ab. Bauliche Mängel bestehen in den einsehbaren Bereich nicht oder nur in Ausnahmefällen. Dies sind kleinere Risse oder Fassadenverschmutzungen in geringem Ausmaß.

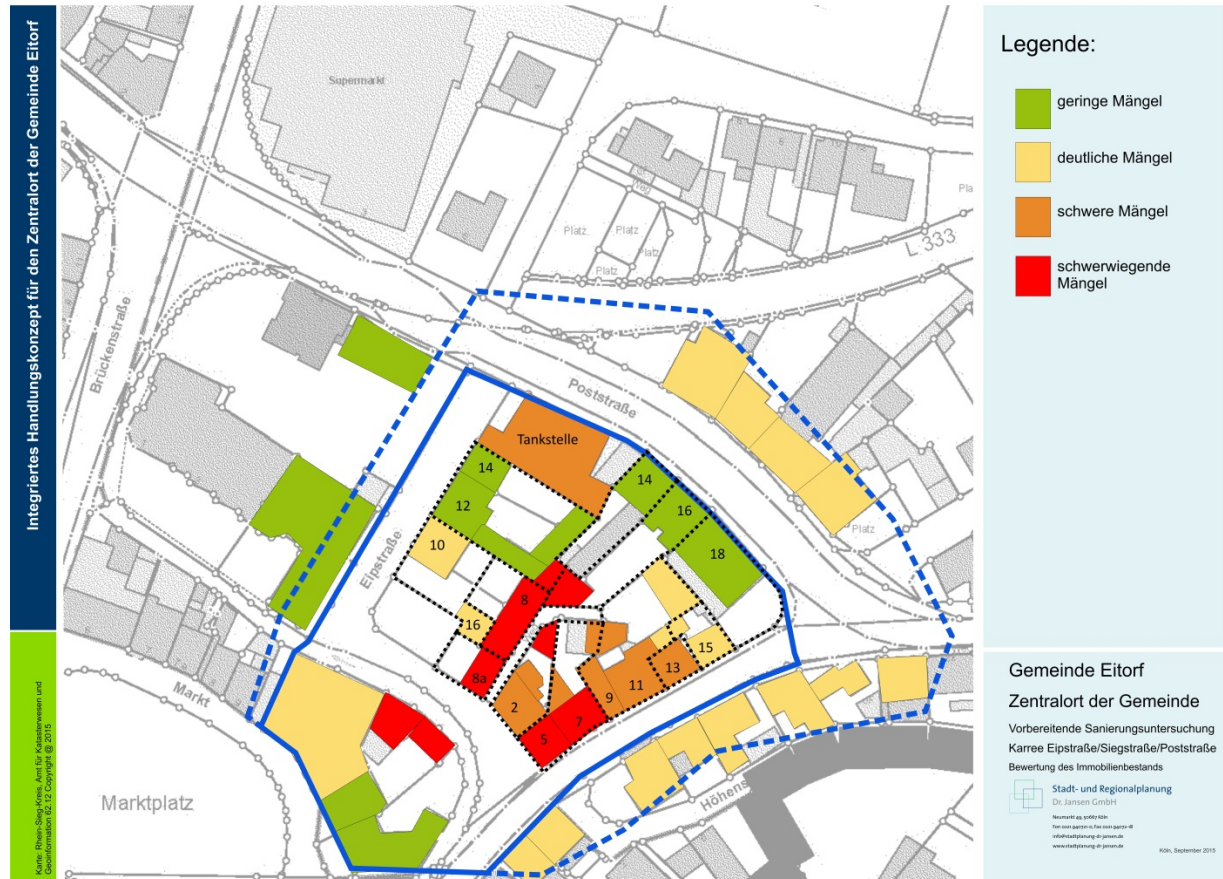
Abbildung 8: Zustand der Immobilien

Die nachfolgende Grafik zeigt die allgemeine Bewertung des Ist-Zustands der Immobilien auf Grundlage der oben beschriebenen Kriterien. Die Bewertung reicht von „geringe Mängel“ (Gebäude, das mit vertretbarem Aufwand zu modernisieren ist) über „deutliche Mängel“ (Gebäude, das mit erhöhtem, aber noch vertretbarem Aufwand zu modernisieren ist), „schwere Mängel“ (Gebäude, das nur mit hohem Aufwand modernisiert werden kann) bis hin zu „schwerwiegende Mängel“ (Gebäude, das nur mit überhöhtem Aufwand modernisiert werden kann).
