Prüfbericht 2018 H

nach DIN 1076

Bauwerksname **Rechteckdurchlass Mengbach**
Teilbauwerksname **Rad-Und Gehwegüberführung über den Mengbach**
Kreis **Rhein-Sieg-Kreis**
Ort **Bourauel**
Bauwerksrichtung **keine**
Bauwerksart **Brücke als geschlossener Rahmen**
Tragfähigkeit
Baujahr

Prüfrichtung **keine**
Prüfer **Schürmann**
Prüfung vom **18.09.2018** bis **18.09.2018**

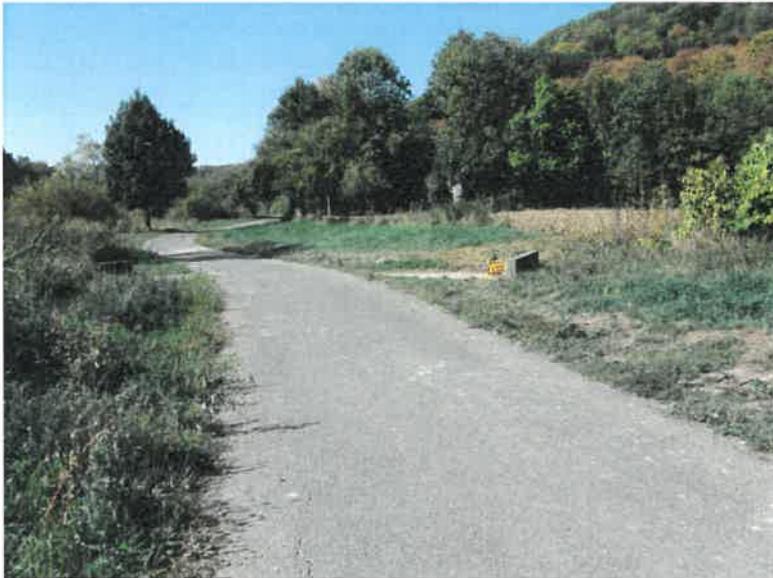
BILD- (11)

[2] Überbau, Schutzeinrichtungen, An allen Bauteilen, Fehlt, Maßnahme {1}, EP

0 3 0

Das Bauwerk befindet sich in einem noch ausreichendem Zustand, weil die Verkehrssicherheit nicht mehr gegeben ist. Ein Geländer auf den Aufkantung fehlt und muss kurzfristig erstellt werden. Es ist ein Warnhinweiß aufzustellen.

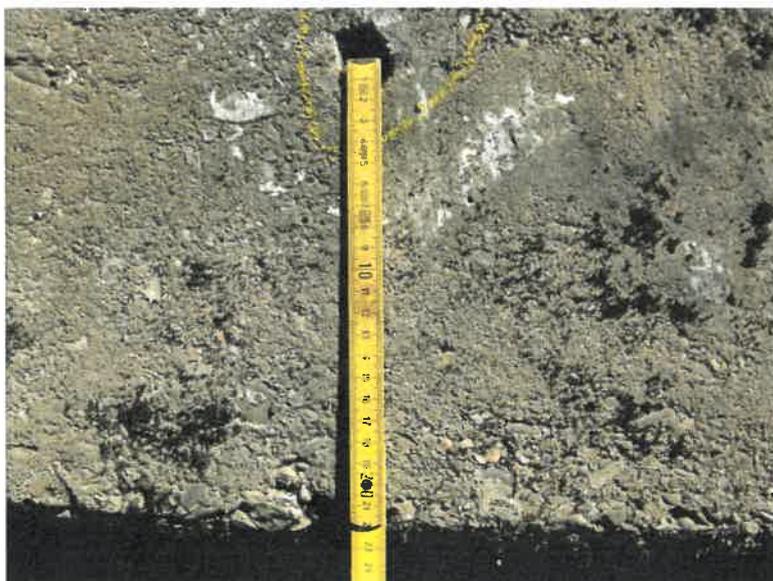
BILD- (10)

[1] . . . Schrammbord / Aufkantung, Beton, Eine Stelle, Schadhft, Unterstrom links, 0,23 m ab Unterkante, ca. 27cm von Flügel in Fließrichtung rechts ein Loch in der Aufkantung, Maßnahme {2}, EP

0 0 1
