## 2. Sanierung Zaunanlage und Böschung entlang der Brückenstraße

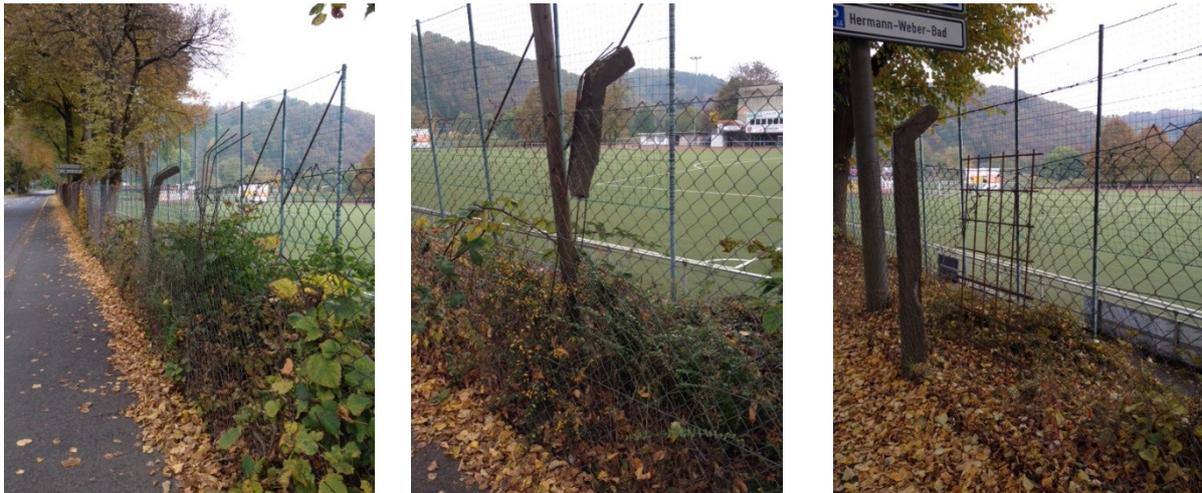
Die Zaunanlage an der Westseite des Sportplatzes entlang der Brückenstraße ist nicht nur völlig unzeitgemäß, sondern befindet sich auch in desolatem Zustand. Die Betonpfosten sind stark beschädigt, es zeigen sich Abplatzungen und Schiefstellungen. Der daran befestigte Maschendrahtzaun ist an mehreren Stellen defekt und teilweise geflickt. Auf einen Zaun kann dort nicht verzichtet werden.

Im nördlichen Bereich wurde bereits ein Teilstück des Maschendrahtzauns durch einen Gitterstabmattenzaun ersetzt. In dieser Bauweise sollte der Ersatz der restlichen alten Zaunanlage ebenfalls erfolgen. Jedoch wird die Fundamentierung der neuen Zaunpfosten durch die entlang der Brückenstraße stehenden Linden erheblich erschwert. Gemäß „Merkblatt Baumschutz bei Bauarbeiten für die Gemeinde Eitorf“ (Anlage 1) sind die Bestimmungen der DIN 18920 (Schutz von Bäumen bei Baumaßnahmen) und die RAS LP 4 (Schutz von Bäumen, Vegetationsbeständen und Tieren bei Baumaßnahmen) strikt einzuhalten. Demnach sind (maschinelle) Grabungen im Wurzelbereich nur in Handarbeit und nicht dichter als 2,5 m vom Stamm zulässig.

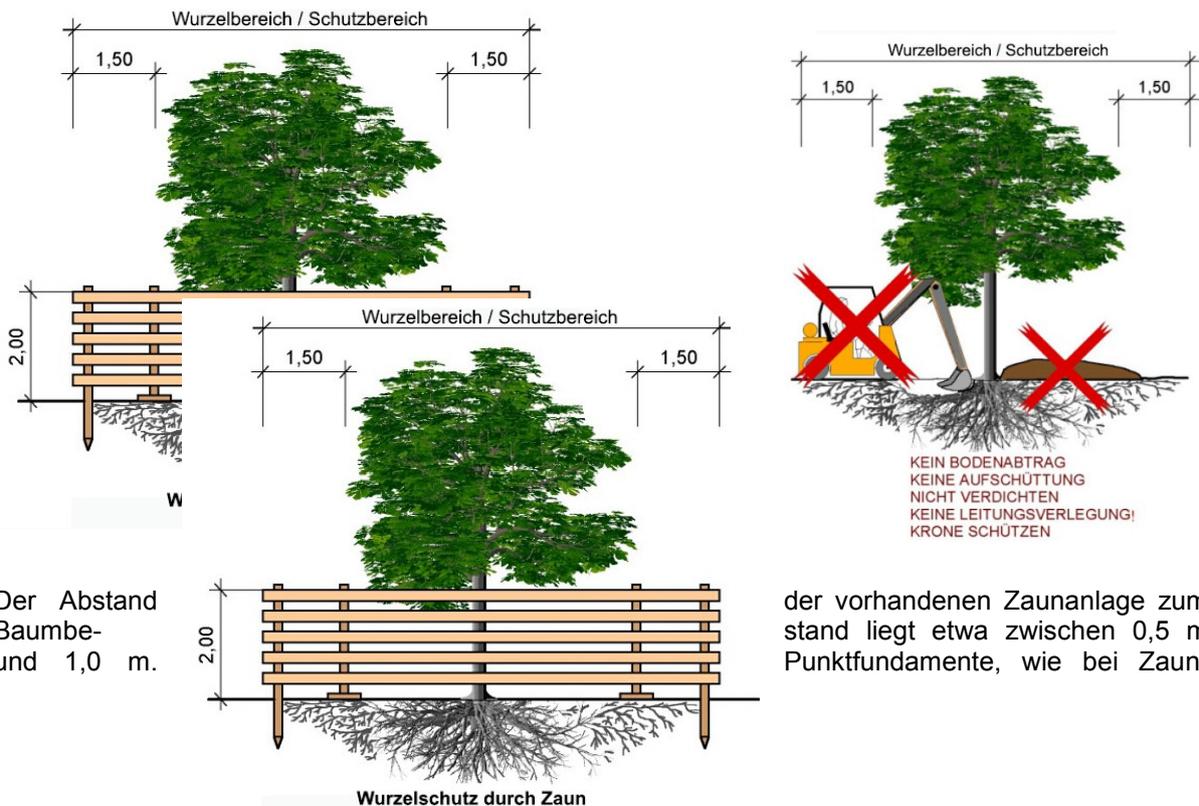
der vorhandenen Zaunanlage zum stand liegt etwa zwischen 0,5 m Punktfundamente, wie bei Zaun-

pfosten notwendig, sind in Wurzelbereichen aber zulässig. Mit hoher Wahrscheinlichkeit werden einige dieser Fundamente auch auf Wurzeln treffen, da die Pfosten eines Gitterstabmattenzauns im Raster gesetzt werden müssen. Sobald Wurzeln verletzt werden oder abgeschnitten werden müssen, sind diese durch entsprechendes Fachpersonal zu behandeln (Aufbringen von Wundverschlussmitteln, Schutz gegen Frosteinwirkung und Austrocknen, etc.).

Selbst nach Behandlung von abgeschnittenen Wurzeln wie oben beschrieben sind Schäden für den Baum in Form von Pilzbefall nicht ausgeschlossen. Diese können durch die Schnittfläche in die Wurzel eindringen und das Holz zersetzen. Damit ist die Standsicherheit nicht mehr gegeben und der Baum wird zur Gefahr. Arbeiten in Handarbeit sind zeitaufwändig und kostenintensiv. Unter diesen Umständen werden für den Ersatz der vorhandenen Zaunanlage die Kosten auf ca. 34.000 € geschätzt.

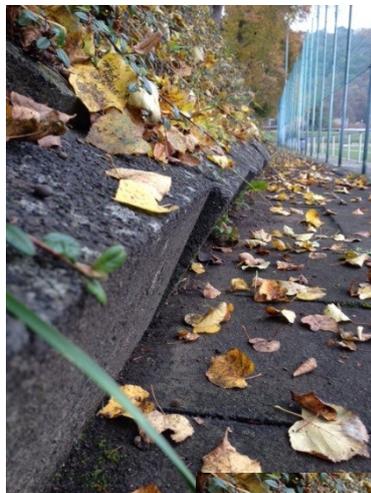
Während sich der Zaun zwischen Gehweg und Baumbestand befindet, liegt auf der anderen Seite des Baumbestandes in Richtung Sportplatz eine Böschung, die dort vergleichsweise steil abfällt und daher seinerzeit, wohl auch zwecks Errichtung einer Stehtribüne, mit Betonsteinen gesichert wurde. Schwerkraft und insbesondere die Wurzeln der Bäume drücken seit Jahrzehnten auf die Böschungssicherung, die wiederum ihrerseits die Stehbereiche schützt.

Um weitere Schäden zu vermeiden, muss die Böschungssicherung erneuert werden. Angeordnete Tribüne abzutragen und Mauern, welche nachher mit Erdreich. Auf die eine Reihe der Tribüne muss und tet werden, weil der verbleibende Bereich dann platz erfahrungsgemäß immer noch ausreichender Abstand der Böschungssicherung läge dann 2,3 m, der denkbare schadlose Ausdehnungswurzeln im Erdreich würde sich deutlich bei den Fundamentarbeiten zum Setzen der ebenfalls mit erheblichen Schwierigkeiten im rechnen. Da auch diese Arbeiten in Handarbeit müssen, werden dafür Kosten von ca. angefallen.

meiden, muss die Böschungssicherung dacht ist, die oberste Stufe der erscheinen zu setreich angefüllt wer kann dabei verzich als Gang und Stehchen würde. Der bei ca. 2,2 m bis bereich der Linerhöhen. Jedoch ist Mauerscheiben Wurzelbereich zu ausgeführt werden schätzt 45.000 €

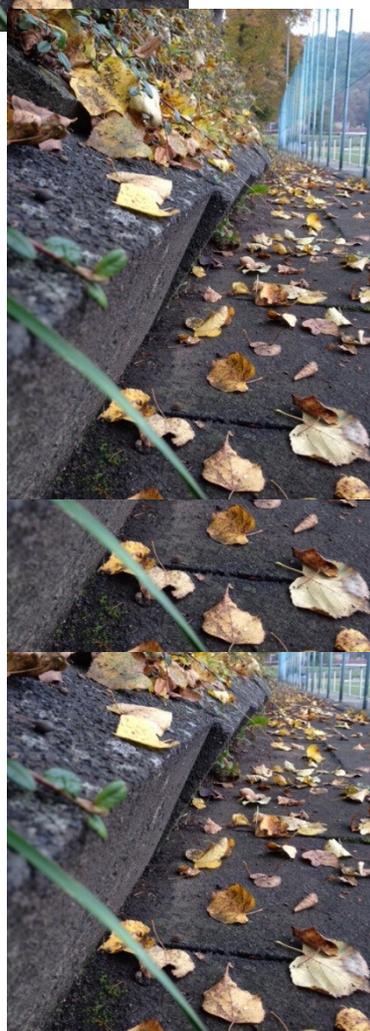
Die Bäume wurzeln in Einzelfällen sogar bis senfläche des Sportplatzes. Dadurch entstehende aufwendig durch eine qualifizierte werden müssen (Kunstrasenbelag lösen, Baen, Wurzel entfernen, Basisschicht neu herstellenbelag neu verkleben). Im derzeit vorliegenden Kosten in Höhe von ca. 12.000 € an und sind nicht auszuschließen, weil die Entwicklung des sicher einzuschätzen ist.

Weitere Schwierigkeiten aufgrund der Wurzeln Gehwegbereich der Brückenstraße. Gemäß schutz bei Bauarbeiten für die Gemeinde sind Wegebeläge im Wurzelbereich nicht zueinige Schäden vorhanden, die repariert wer-

unter die Kunstrasen Stolperfallen, Fachfirma entfernt sisschicht ausbauen, Kunstrasen Fall fallen dafür auch für die Zukunft Wurzelwerks kaum

ergeben sich im „Merkblatt Baum-Eitorf“ (Anlage 1) lässig, jedoch sind den müssen.
