Ingenieurbüro Matthias Witzel

Untersuchungsbericht

Nr.: 1091

Auftraggeber:	Gemeinde Eitorf Amt für Bauen und Umwelt Gebäudewirtschaft und Hochbau Markt 1, 53783 Eitorf
Vertreten durch:	Herr Hanns-Friedrich Kröhne
Objekt:	Hermann- Weber-Bad Am Eichelkamp 14 53783 Eitorf
Bauteile:	Betonbauteile
Auftrag gemäß Angebot vom:	20.07.2012

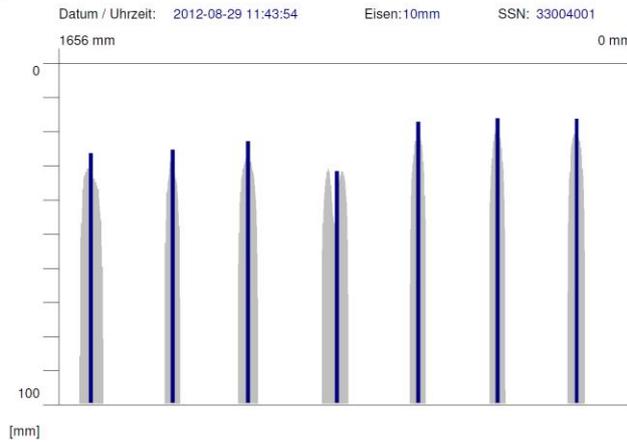
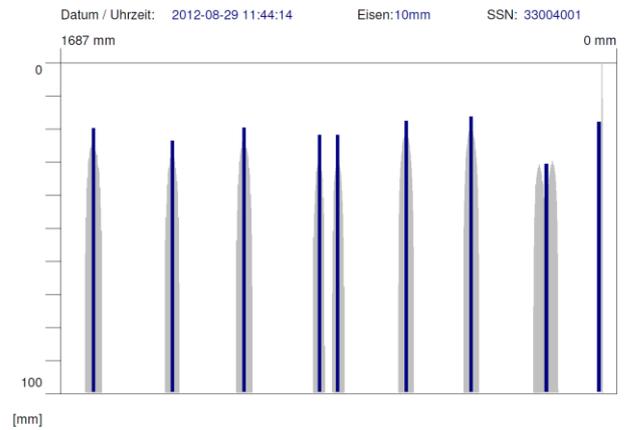
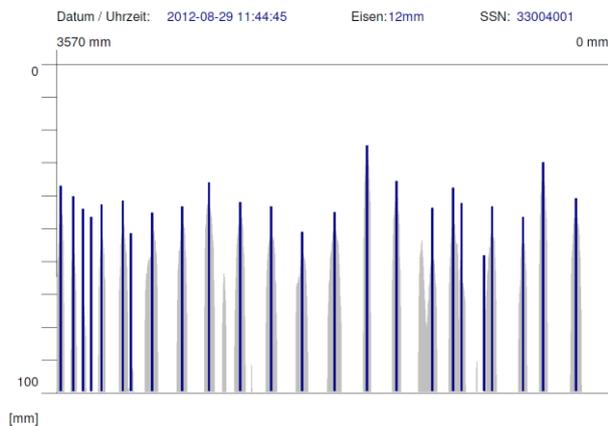
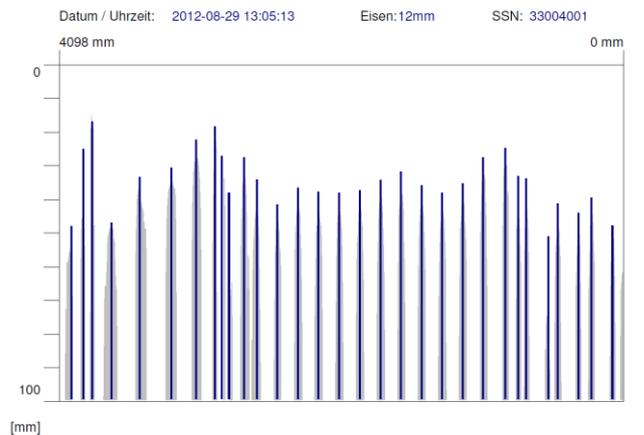
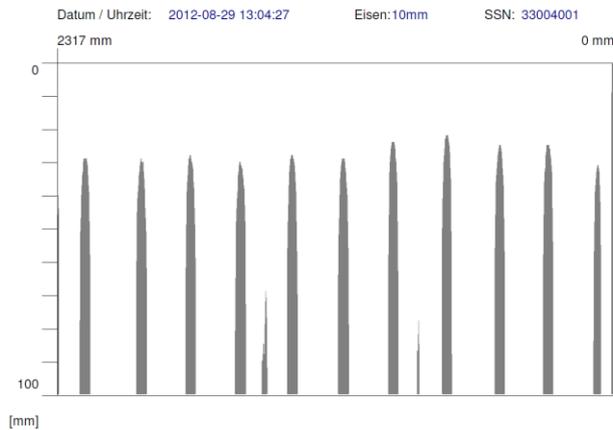
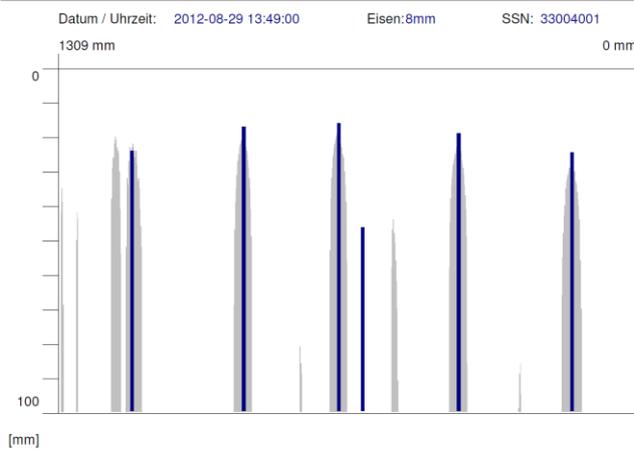
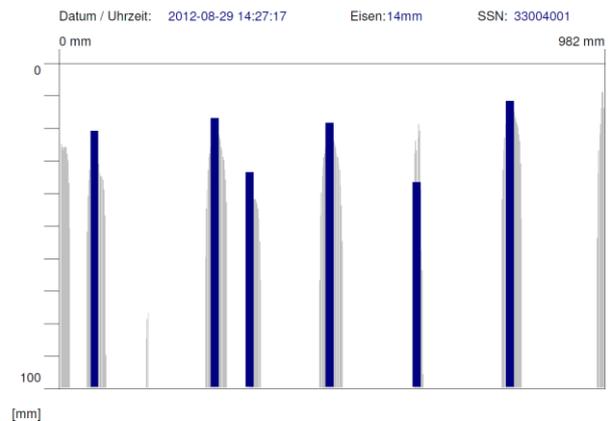
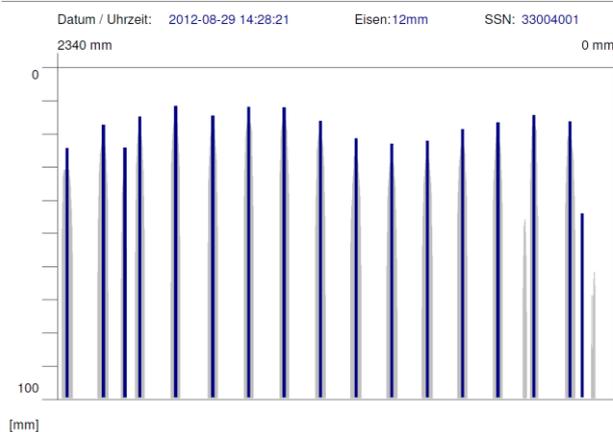
Bilder 5.7 bis 5.10: Ergebnisse der Betondeckungsmessungen Raum 4, oben Decke, unten Unterzug und Wand

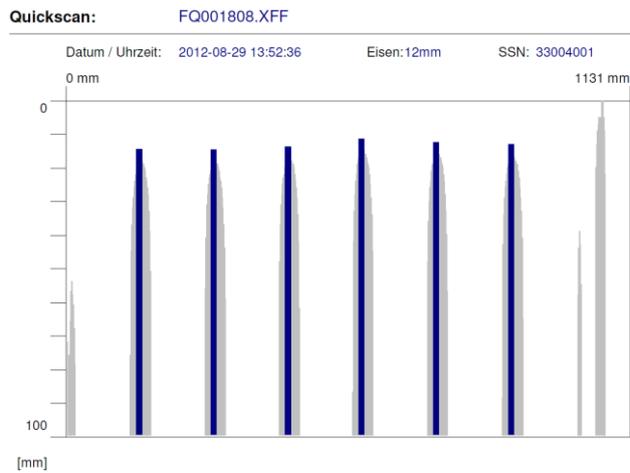
Bild 5.11: Decke Raum 5 Raummitte

Minimale Überdeckung: 12 mm	T1: 100 mm
Maximale Überdeckung: 15 mm	#Eisen bei T1: 6
Mittlere Überdeckung: 13 mm	T2: 100 mm
Standardabweichung: 1 mm	#Eisen bei T2: 6
Cut-Off: 100 mm	T3: 100 mm
#Eisen bei Cut-Off: 6	#Eisen bei T3: 6

Ort: Decke Raum 5 Schwimmbad Operator: ---

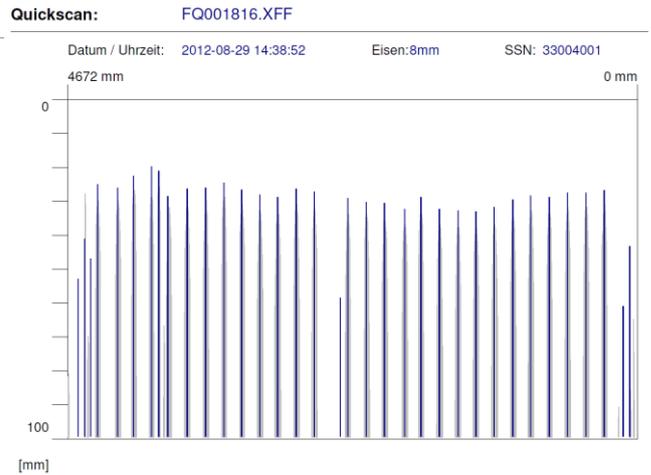
Bild 5.12: Unterzug RRB unter neuem Schwimmbecken

Minimale Überdeckung: 20 mm	T1: 100 mm
Maximale Überdeckung: 61 mm	#Eisen bei T1: 35
Mittlere Überdeckung: 32 mm	T2: 100 mm
Standardabweichung: 10 mm	#Eisen bei T2: 35
Cut-Off: 100 mm	T3: 100 mm
#Eisen bei Cut-Off: 35	#Eisen bei T3: 35

Ort: Schwimmbad RRB, Unterzug Operator: Bügel unten

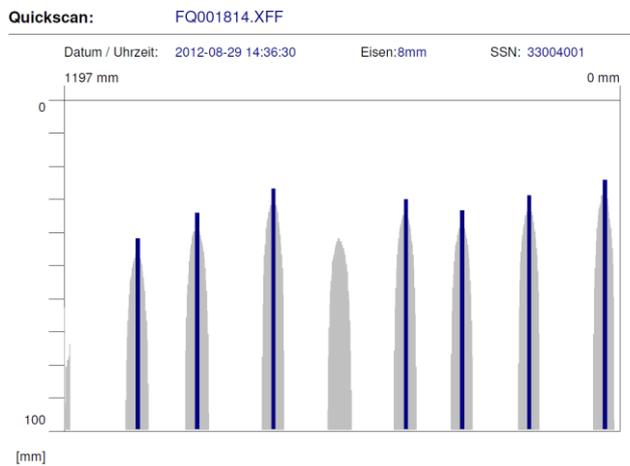
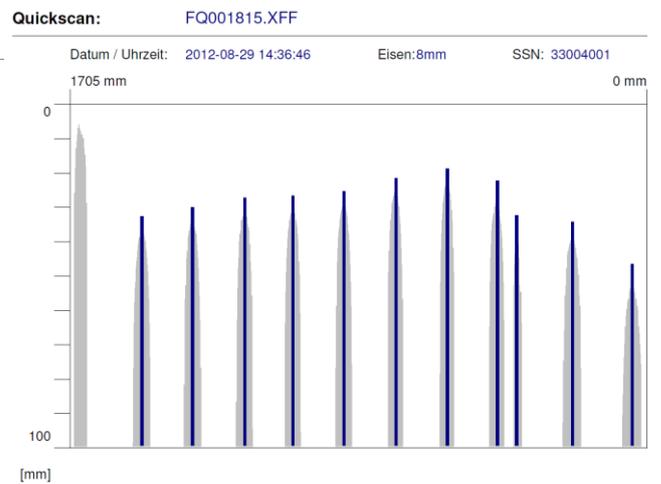
Bilder 5.13 und 5.14: Bügel Stütze mit Kantenschaden

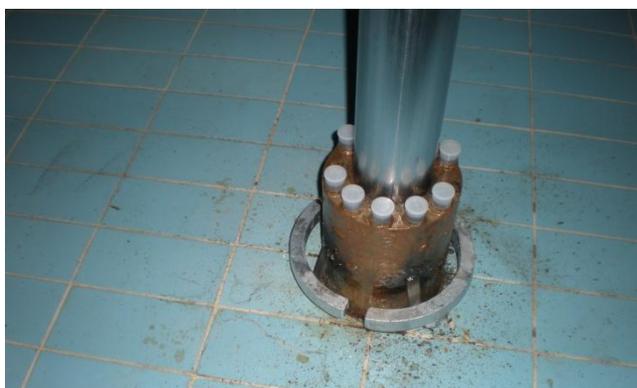
Bild 7: erneuerte Opferanoden

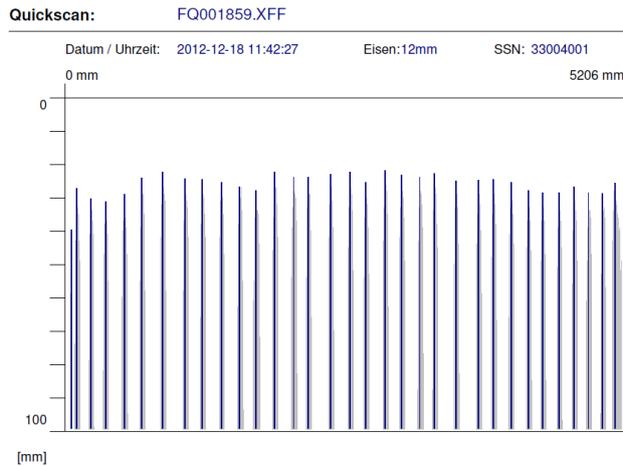
Bild 9: Betondeckung Hubboden unten Mitte

Minimale Überdeckung: 22 mm	T1: 100 mm
Maximale Überdeckung: 40 mm	#Eisen bei T1: 33
Mittlere Überdeckung: 26 mm	T2: 100 mm
Standardabweichung: 4 mm	#Eisen bei T2: 33
Cut-Off: 100 mm	T3: 100 mm
#Eisen bei Cut-Off: 33	#Eisen bei T3: 33

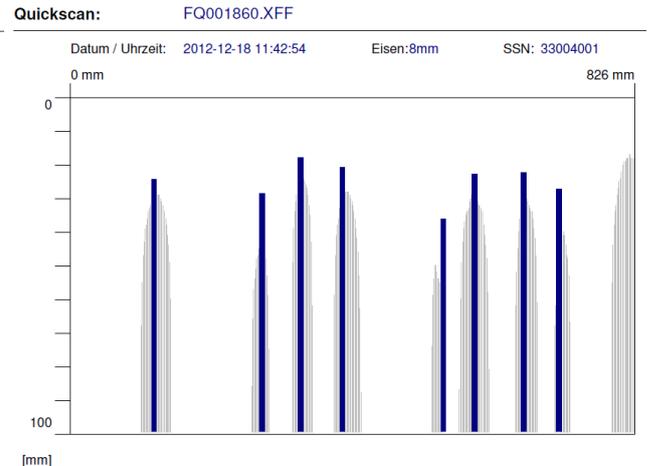
Bild 10: Betondeckung Verteilerbewehrung „Kragarm“ Hubboden

Minimale Überdeckung: 18 mm	T1: 100 mm
Maximale Überdeckung: 36 mm	#Eisen bei T1: 8
Mittlere Überdeckung: 25 mm	T2: 100 mm
Standardabweichung: 6 mm	#Eisen bei T2: 8
Cut-Off: 100 mm	T3: 100 mm
#Eisen bei Cut-Off: 8	#Eisen bei T3: 8

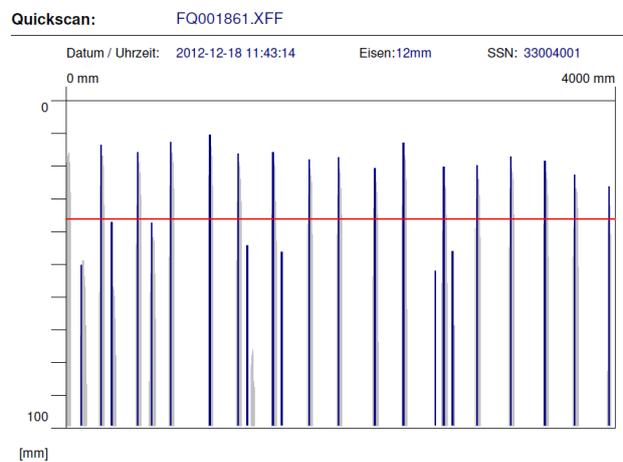
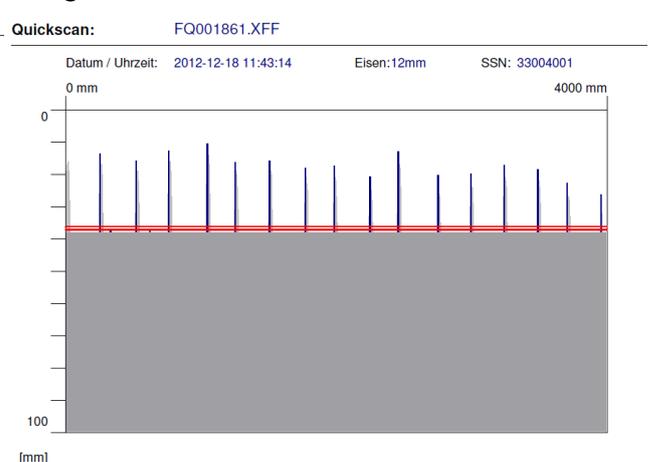
Ort: Schwimmbad Hubboden Kragarm Operator: von unten

Minimale Überdeckung: 11 mm	T1: 36 mm
Maximale Überdeckung: 52 mm	#Eisen bei T1: 16
Mittlere Überdeckung: 25 mm	T2: 100 mm
Standardabweichung: 14 mm	#Eisen bei T2: 23
Cut-Off: 100 mm	T3: 100 mm
#Eisen bei Cut-Off: 23	#Eisen bei T3: 23

Minimale Überdeckung: 11 mm	T1: 36 mm
Maximale Überdeckung: 38 mm	#Eisen bei T1: 16
Mittlere Überdeckung: 19 mm	T2: 37 mm
Standardabweichung: 7 mm	#Eisen bei T2: 17
Cut-Off: 38 mm	T3: 37 mm
#Eisen bei Cut-Off: 18	#Eisen bei T3: 17
